[별지1-측정결과 및 측정지점위치 도식도]

■ 석면비산농도 측정분석결과서

■ 의뢰자	송림아베토(주)			■ 성적서발급번호	AST1503055(2)-8
■ 접수일	2015. 04. 06	■ 분석일	2015. 04. 07	■ 시료수	6
				■ 분석자	강 귀 란

■ 채취장소	인천광역시 서구 중봉대로 405번길 411(원창동336)

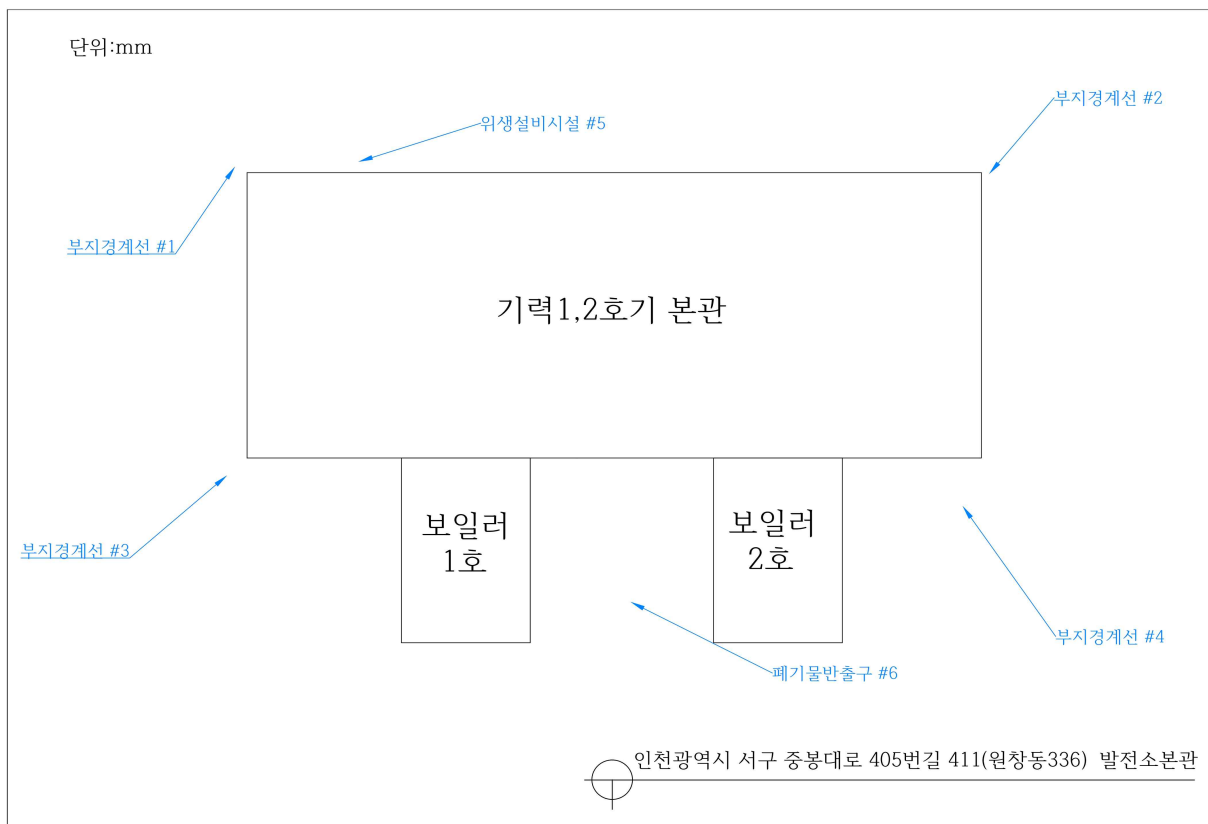
3. 측정 지점 위치 (도식도)

측정일	시료번호	측정지점	측정결과(f/cc)	검출석면	비고
04/06	#1	부지경계선1	0.003	백석면/갈석면	기준치미만
	#2	부지경계선2	0.003	백석면	기준치미만
	#3	부지경계선3	0.004	백석면/갈석면	기준치미만
	#4	부지경계선4	0.004	백석면/갈석면	기준치미만
	#5	위생설비시설	0.001	백석면	기준치미만
	#6	폐기물반출구	0.003	백석면/갈석면	기준치미만

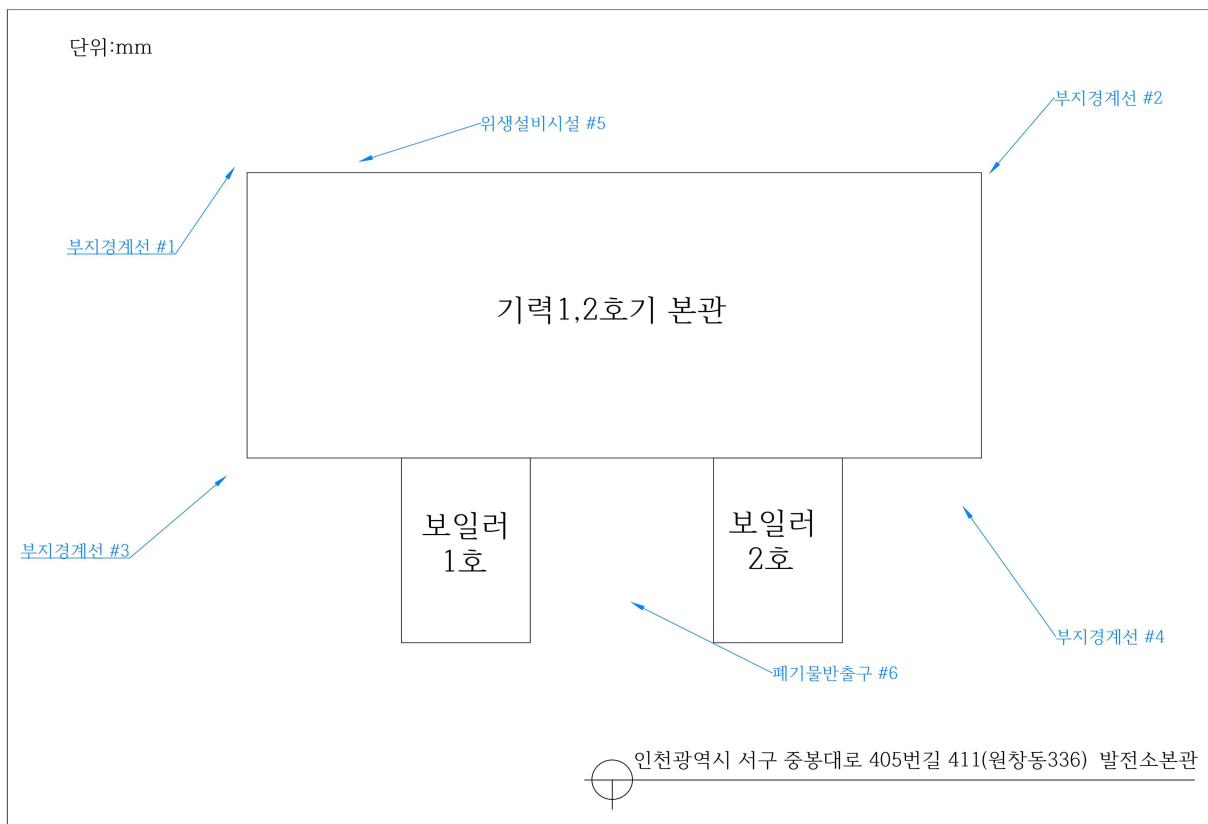
3. 측정 지점 위치 (도식도)

측정일	시료번호	측정지점	측정결과(f/cc)	검출석면	비고
04/09	#1	부지경계선1	0.002	백석면/갈석면	기준치미만
	#2	부지경계선2	0.002	백석면/갈석면	기준치미만
	#3	부지경계선3	0.003	백석면/갈석면	기준치미만
	#4	부지경계선4	0.003	백석면/갈석면	기준치미만
	#5	위생설비시설	0.001	백석면	기준치미만
	#6	폐기물반출구	0.003	백석면/갈석면	기준치미만

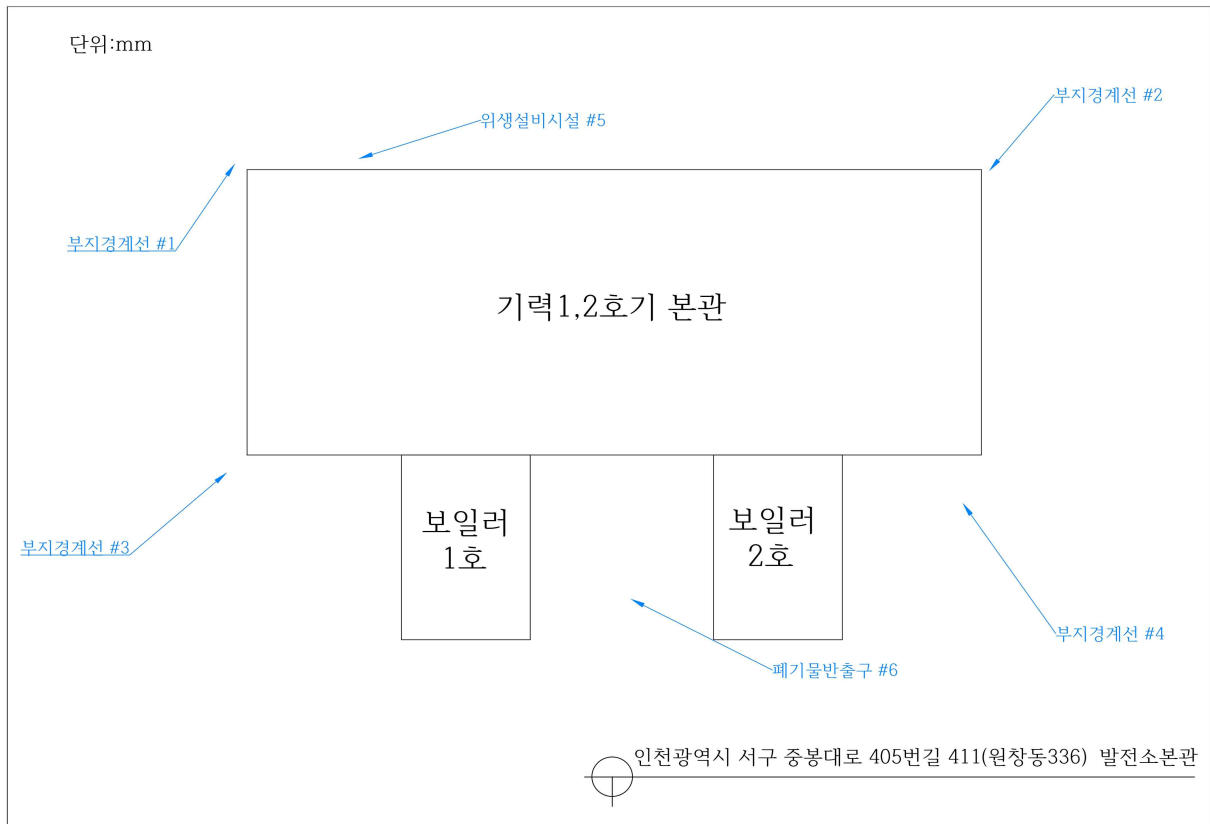
3. 측정 지점 위치 (도식도)

측정일	시료번호	측정지점	측정결과(f/cc)	검출석면	비고
04/11	#1	부지경계선1	0.001	백석면/갈석면	기준치미만
	#2	부지경계선2	0.001	백석면/갈석면	기준치미만
	#3	부지경계선3	0.002	백석면/갈석면	기준치미만
	#4	부지경계선4	0.002	백석면/갈석면	기준치미만
	#5	위생설비시설	0.001	백석면	기준치미만
	#6	폐기물반출구	0.002	백석면/갈석면	기준치미만

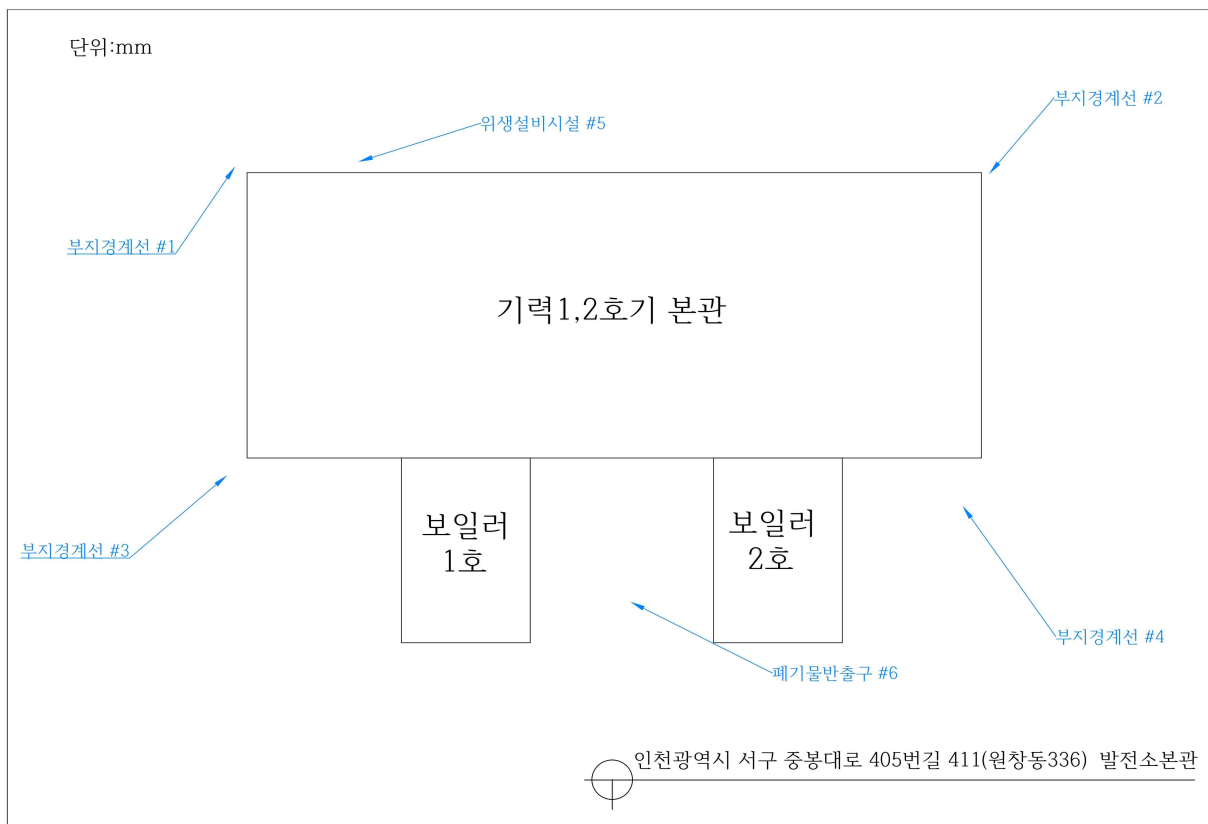
3. 측정 지점 위치 (도식도)

측정일	시료번호	측정지점	측정결과(f/cc)	검출석면	비고
04/13	#1	부지경계선1	0.002	백석면/갈석면	기준치미만
	#2	부지경계선2	0.002	백석면/갈석면	기준치미만
	#3	부지경계선3	0.003	백석면/갈석면	기준치미만
	#4	부지경계선4	0.002	백석면/갈석면	기준치미만
	#5	위생설비시설	0.001	백석면/갈석면	기준치미만
	#6	폐기물반출구	0.004	백석면/갈석면	기준치미만

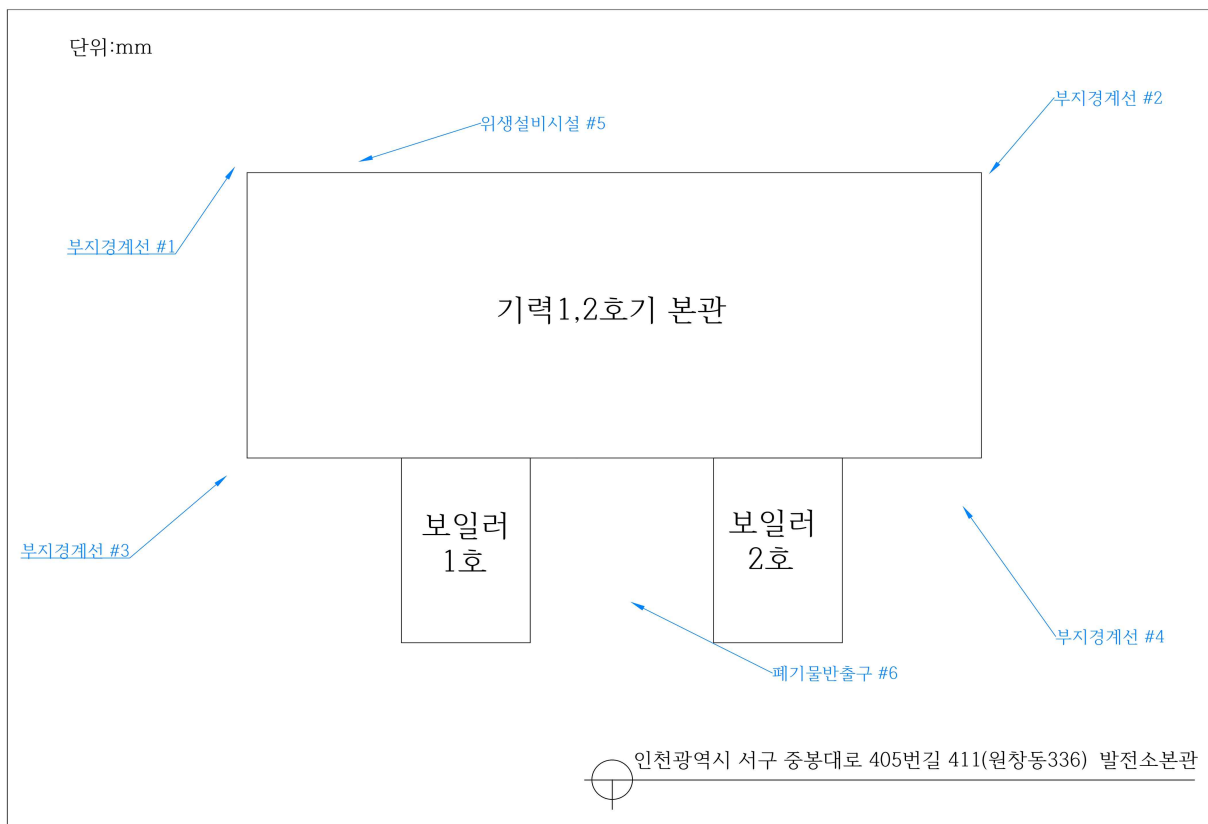
3. 측정 지점 위치 (도식도)

측정일	시료번호	측정지점	측정결과(f/cc)	검출석면	비고
04/14	#1	부지경계선1	0.004	백석면/갈석면	기준치미만
	#2	부지경계선2	0.004	백석면/갈석면	기준치미만
	#3	부지경계선3	0.004	백석면/갈석면	기준치미만
	#4	부지경계선4	0.003	백석면/갈석면	기준치미만
	#5	위생설비시설	0.002	백석면/갈석면	기준치미만
	#6	폐기물반출구	0.003	백석면/갈석면	기준치미만

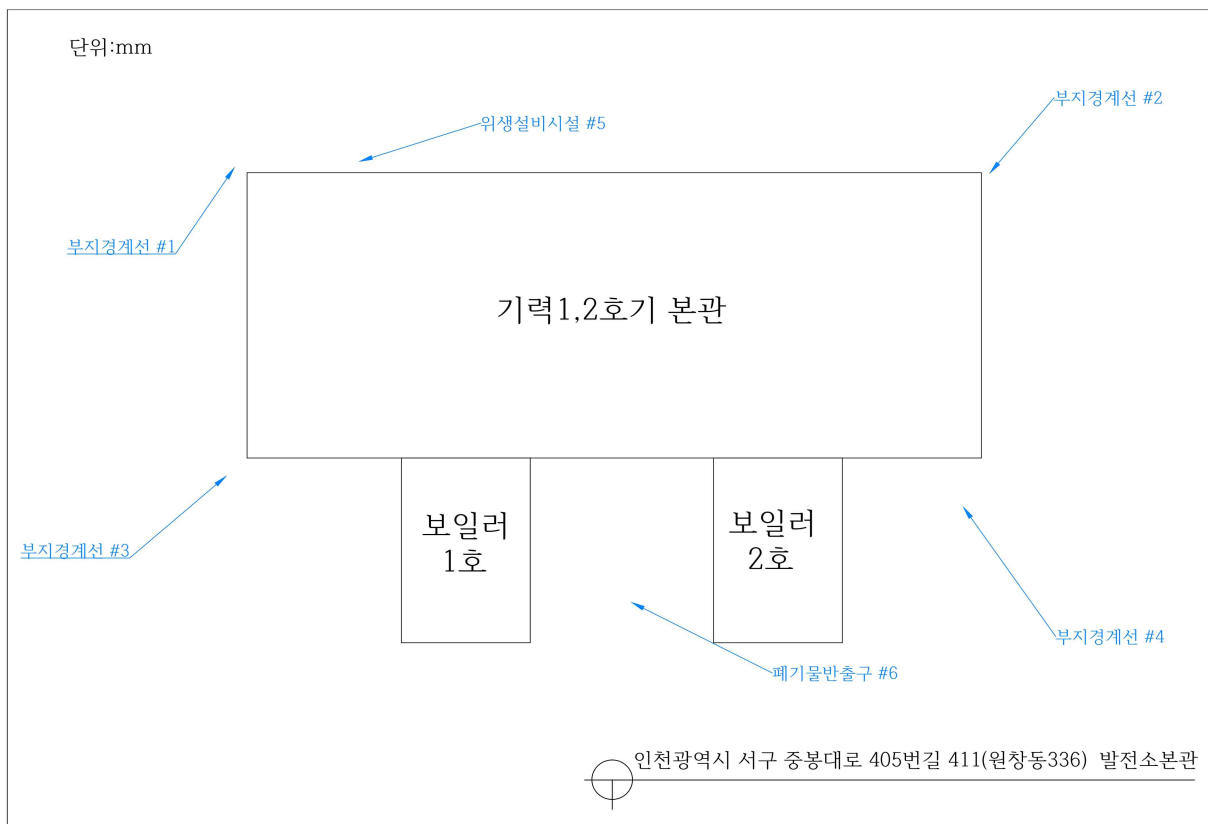
3. 측정 지점 위치 (도식도)

측정일	시료번호	측정지점	측정결과(f/cc)	검출석면	비고
04/15	#1	부지경계선1	0.003	백석면/갈석면	기준치미만
	#2	부지경계선2	0.003	백석면/갈석면	기준치미만
	#3	부지경계선3	0.003	백석면/갈석면	기준치미만
	#4	부지경계선4	0.004	백석면/갈석면	기준치미만
	#5	위생설비시설	0.001	백석면/갈석면	기준치미만
	#6	폐기물반출구	0.003	백석면/갈석면	기준치미만

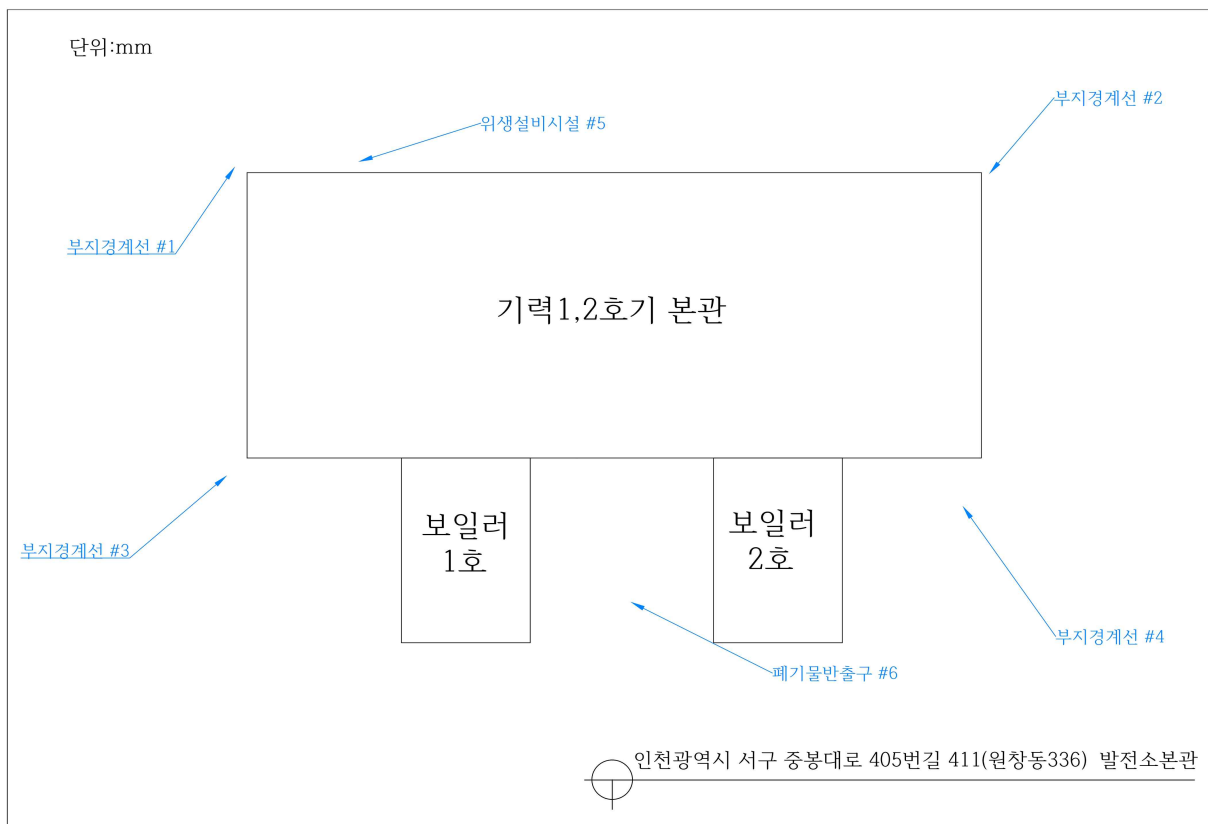
3. 측정 지점 위치 (도식도)

측정일	시료번호	측정지점	측정결과(f/cc)	검출석면	비고
04/16	#1	부지경계선1	0.002	백석면/갈석면	기준치미만
	#2	부지경계선2	0.004	백석면/갈석면	기준치미만
	#3	부지경계선3	0.002	백석면/갈석면	기준치미만
	#4	부지경계선4	0.002	백석면/갈석면	기준치미만
	#5	위생설비시설	0.001	백석면/갈석면	기준치미만
	#6	폐기물반출구	0.003	백석면/갈석면	기준치미만

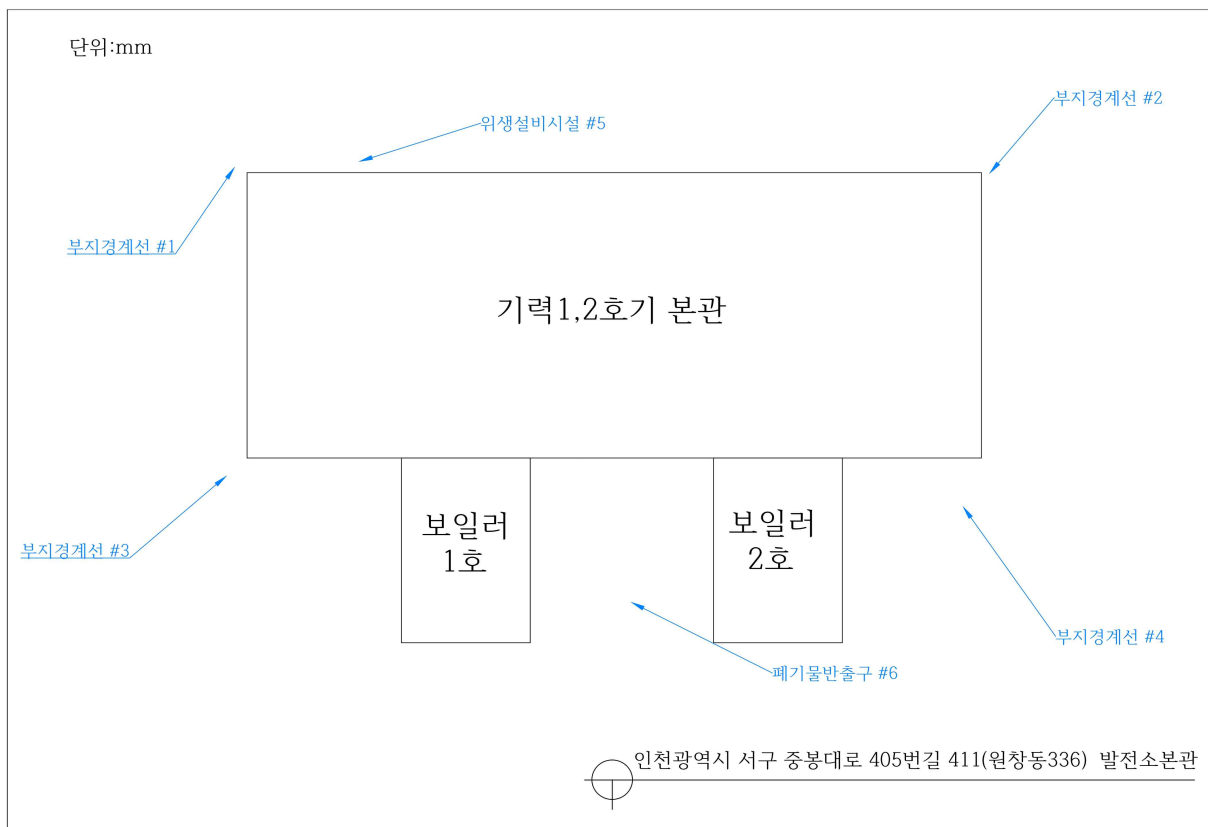
3. 측정 지점 위치 (도식도)

측정일	시료번호	측정지점	측정결과(f/cc)	검출석면	비고
04/17	#1	부지경계선1	0.002	백석면/갈석면	기준치미만
	#2	부지경계선2	0.002	백석면/갈석면	기준치미만
	#3	부지경계선3	0.002	백석면/갈석면	기준치미만
	#4	부지경계선4	0.002	백석면/갈석면	기준치미만
	#5	위생설비시설	0.001	백석면/갈석면	기준치미만
	#6	폐기물반출구	0.002	백석면/갈석면	기준치미만

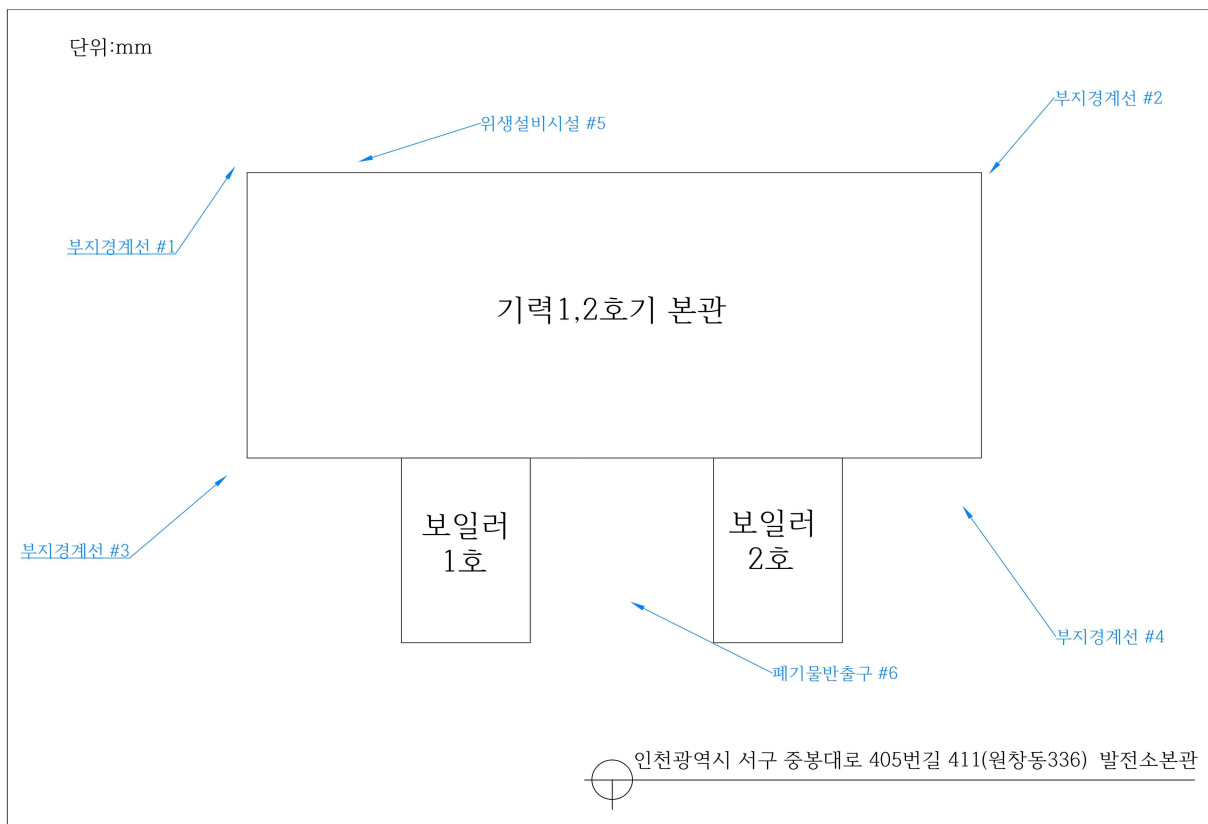
3. 측정 지점 위치 (도식도)

측정일	시료번호	측정지점	측정결과(f/cc)	검출석면	비고
04/18	#1	부지경계선1	0.004	백석면/갈석면	기준치미만
	#2	부지경계선2	0.003	백석면/갈석면	기준치미만
	#3	부지경계선3	0.004	백석면/갈석면	기준치미만
	#4	부지경계선4	0.002	백석면/갈석면	기준치미만
	#5	위생설비시설	0.002	백석면/갈석면	기준치미만
	#6	폐기물반출구	0.004	백석면/갈석면	기준치미만

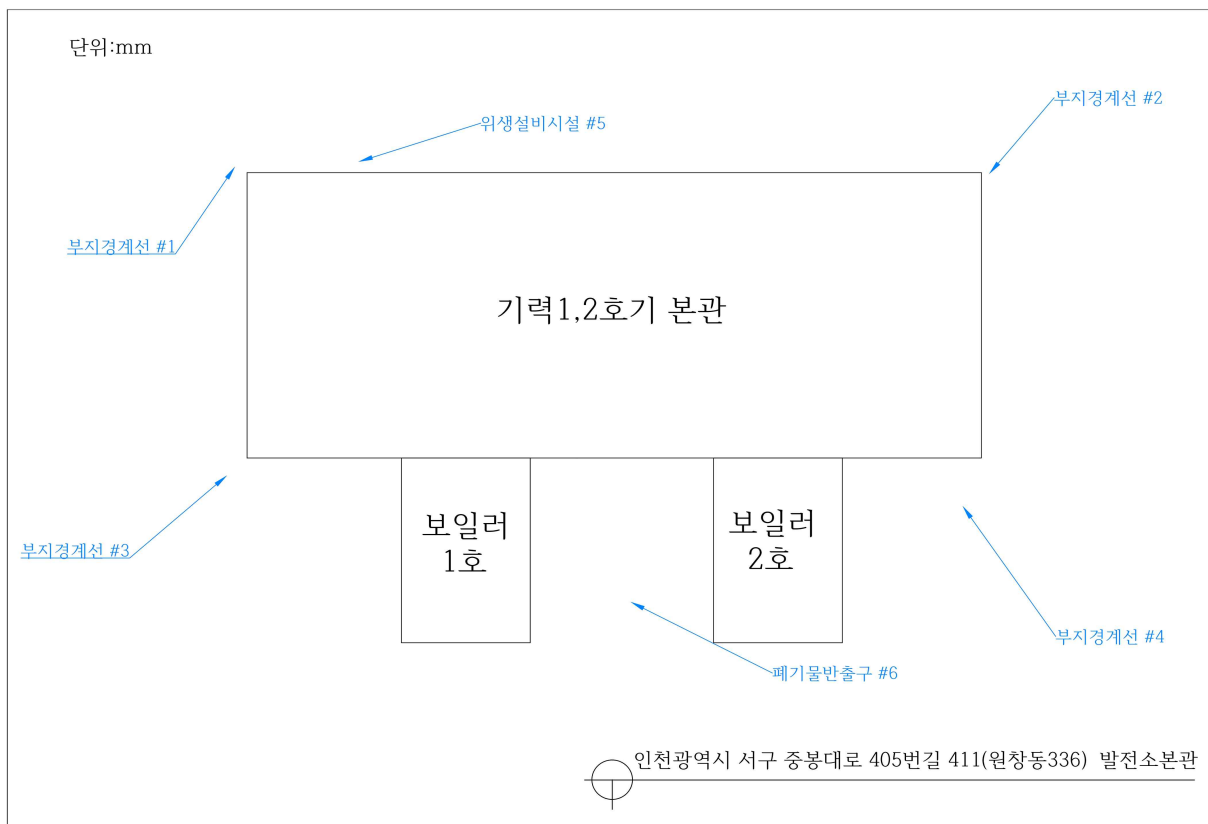
3. 측정 지점 위치 (도식도)

측정일	시료번호	측정지점	측정결과(f/cc)	검출석면	비고
04/20	#1	부지경계선1	0.002	백석면/갈석면	기준치미만
	#2	부지경계선2	0.001	백석면/갈석면	기준치미만
	#3	부지경계선3	0.001	백석면/갈석면	기준치미만
	#4	부지경계선4	0.002	백석면/갈석면	기준치미만
	#5	위생설비시설	0.001	백석면/갈석면	기준치미만
	#6	폐기물반출구	0.004	백석면/갈석면	기준치미만

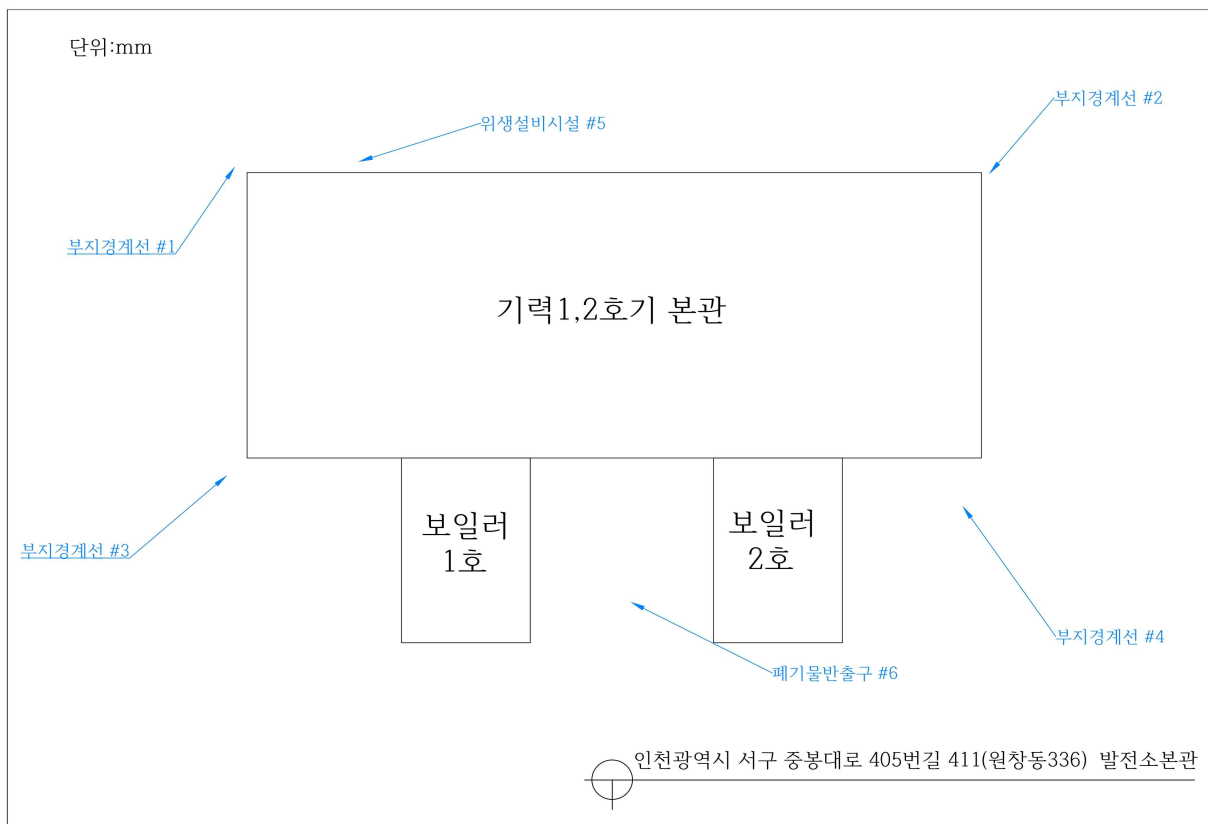
3. 측정 지점 위치 (도식도)

측정일	시료번호	측정지점	측정결과(f/cc)	검출석면	비고
04/21	#1	부지경계선1	0.002	백석면/갈석면	기준치미만
	#2	부지경계선2	0.002	백석면/갈석면	기준치미만
	#3	부지경계선3	0.002	백석면/갈석면	기준치미만
	#4	부지경계선4	0.003	백석면/갈석면	기준치미만
	#5	위생설비시설	0.001	백석면/갈석면	기준치미만
	#6	폐기물반출구	0.002	백석면/갈석면	기준치미만

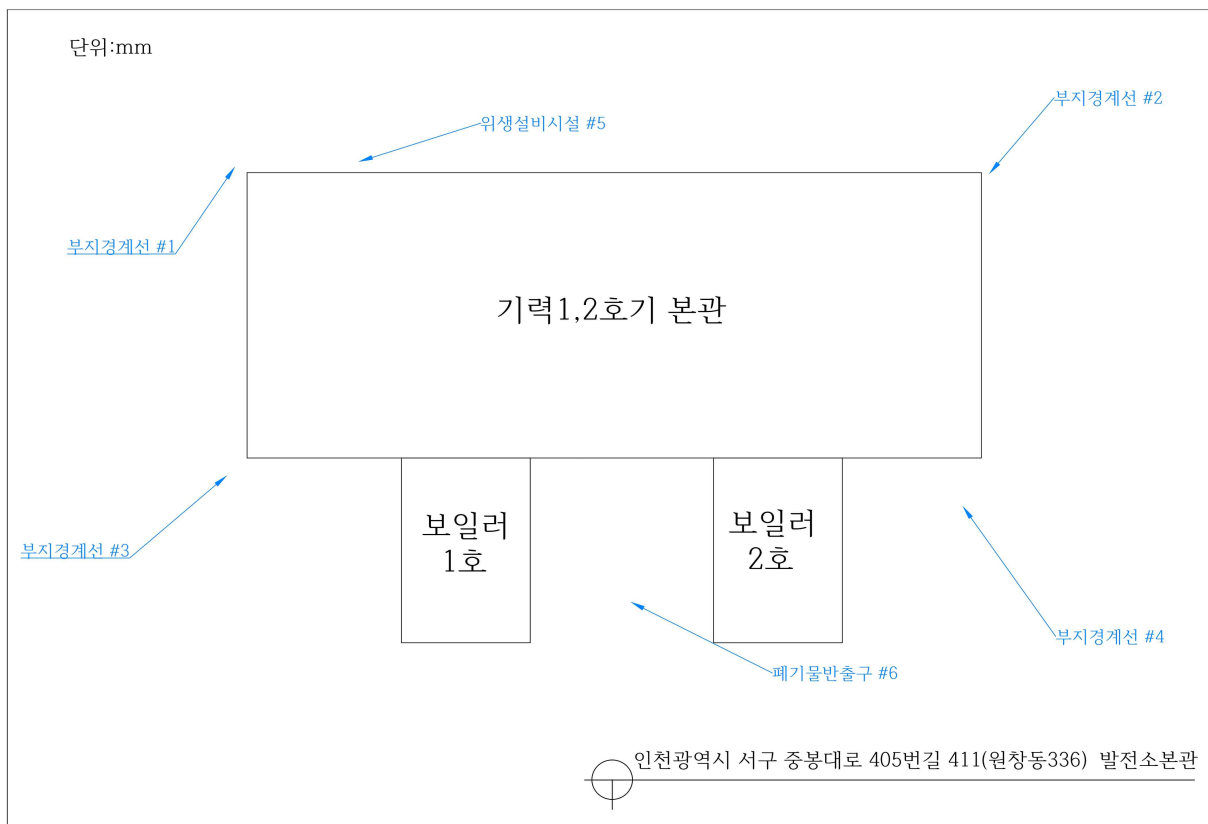
3. 측정 지점 위치 (도식도)

측정일	시료번호	측정지점	측정결과(f/cc)	검출석면	비고
04/22	#1	부지경계선1	0.001	백석면/갈석면	기준치미만
	#2	부지경계선2	0.001	백석면/갈석면	기준치미만
	#3	부지경계선3	0.002	백석면/갈석면	기준치미만
	#4	부지경계선4	0.001	백석면/갈석면	기준치미만
	#5	위생설비시설	0.001	백석면/갈석면	기준치미만
	#6	폐기물반출구	0.002	백석면/갈석면	기준치미만

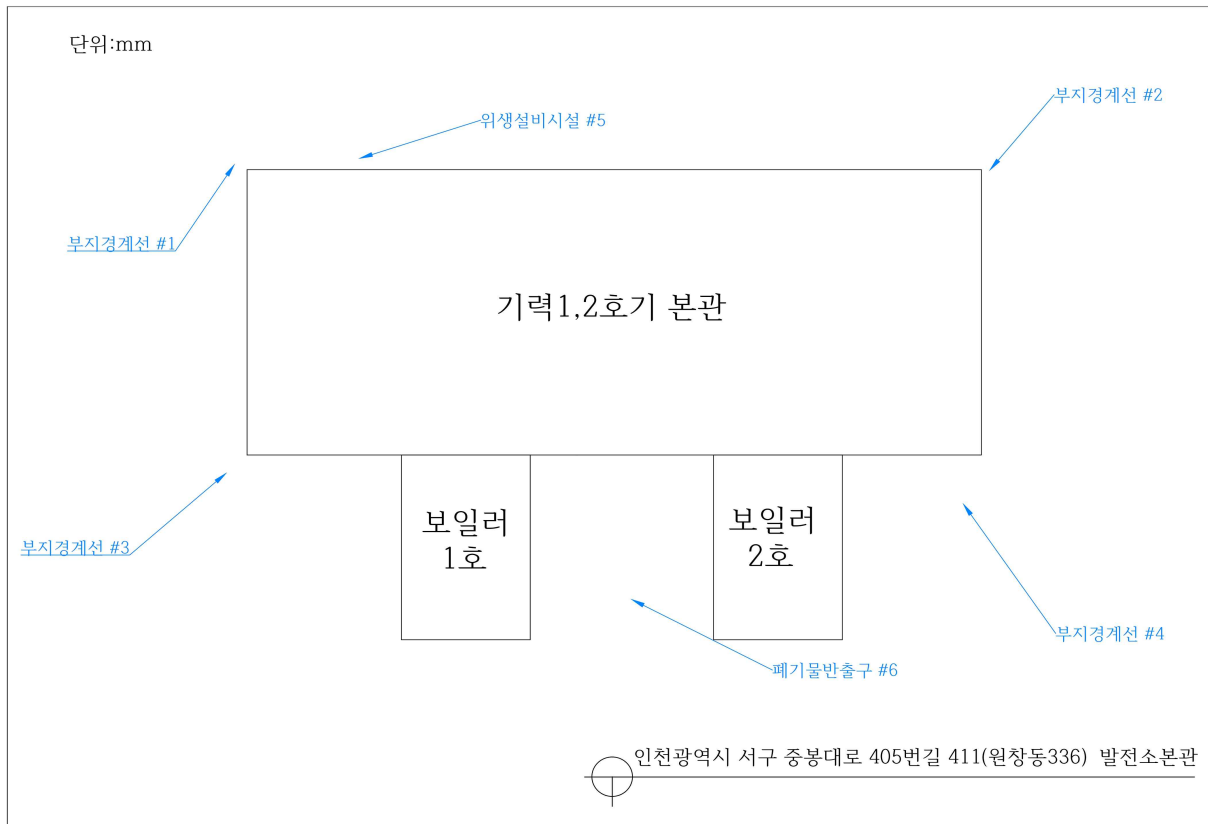
3. 측정 지점 위치 (도식도)

측정일	시료번호	측정지점	측정결과(f/cc)	검출석면	비고
04/28	#1	부지경계선1	0.001	백석면/갈석면	기준치미만
	#2	부지경계선2	0.001	백석면/갈석면	기준치미만
	#3	부지경계선3	0.001	백석면/갈석면	기준치미만
	#4	부지경계선4	0.004	백석면/갈석면	기준치미만
	#5	위생설비시설	0.001	백석면/갈석면	기준치미만
	#6	폐기물반출구	0.003	백석면/갈석면	기준치미만

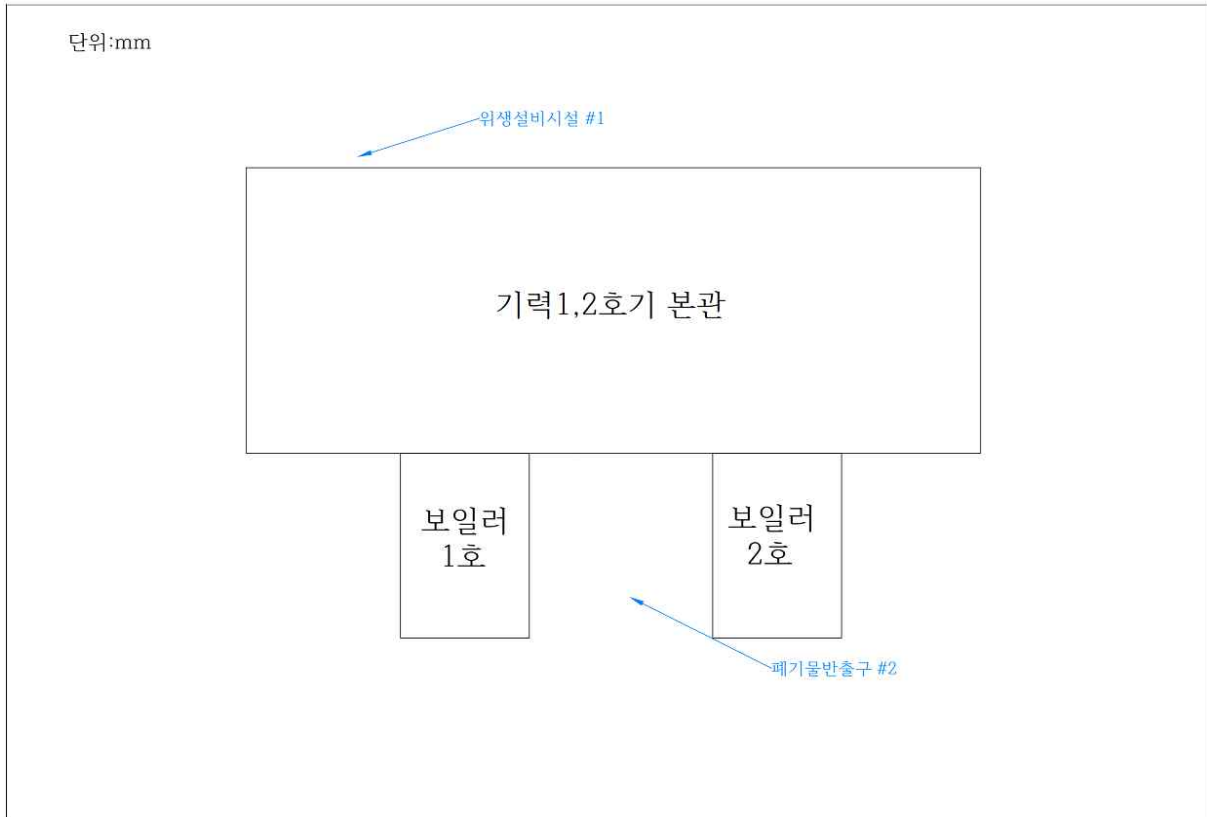
3. 측정 지점 위치 (도식도)

측정일	시료번호	측정지점	측정결과(f/cc)	검출석면	비고
	#1	위생설비시설	0.001	백석면/갈석면	기준치미만
04/29					
	#2	폐기물반출구	0.001	백석면/갈석면	기준치미만

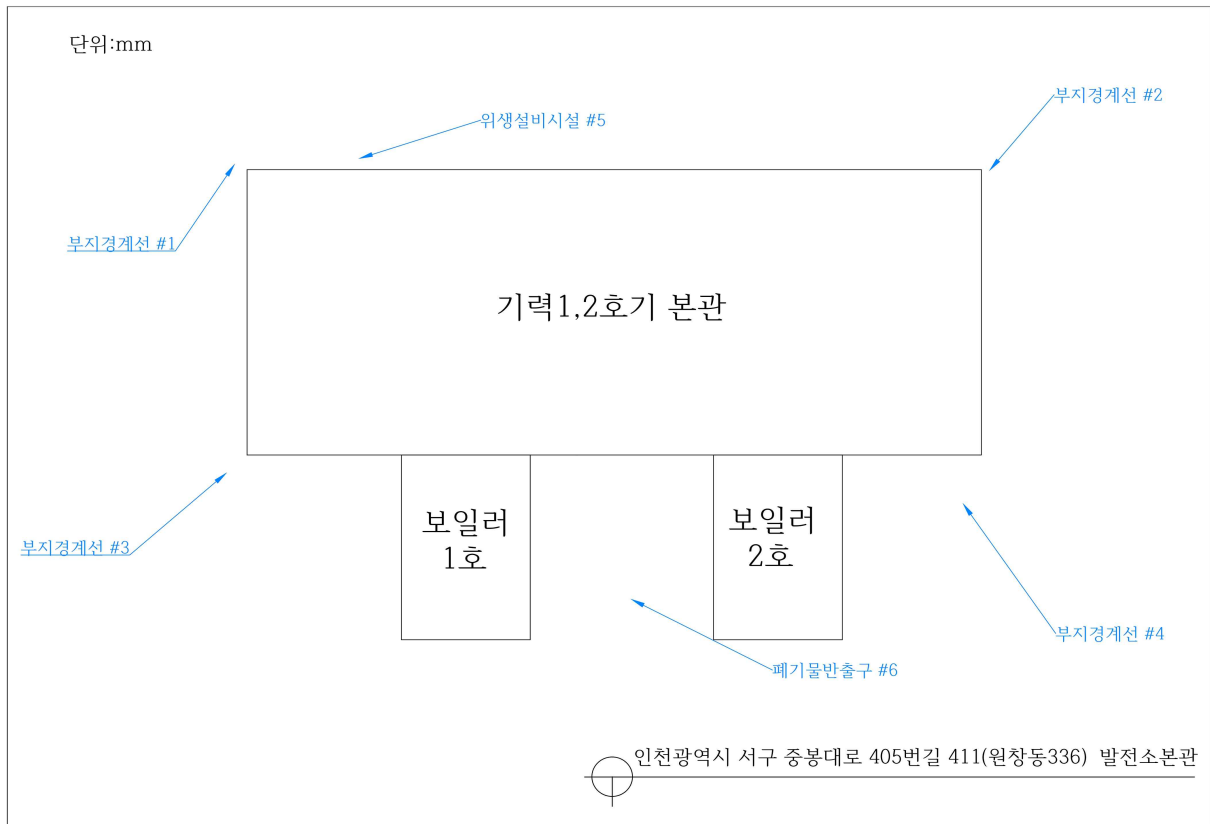
3. 측정 지점 위치 (도식도)

측정일	시료번호	측정지점	측정결과(f/cc)	검출석면	비고
04/30	#1	부지경계선1	0.003	백석면/갈석면	기준치미만
	#2	부지경계선2	0.003	백석면/갈석면	기준치미만
	#3	부지경계선3	0.002	백석면/갈석면	기준치미만
	#4	부지경계선4	0.003	백석면/갈석면	기준치미만
	#5	위생설비시설	0.001	백석면/갈석면	기준치미만
	#6	폐기물반출구	0.003	백석면/갈석면	기준치미만
