[별지1-측정결과 및 측정지점위치 도식도]

■ 석면비산농도 측정분석결과서

■ 채취장소	인천광역시 서구 중봉대로 405번길 411(원창동336)

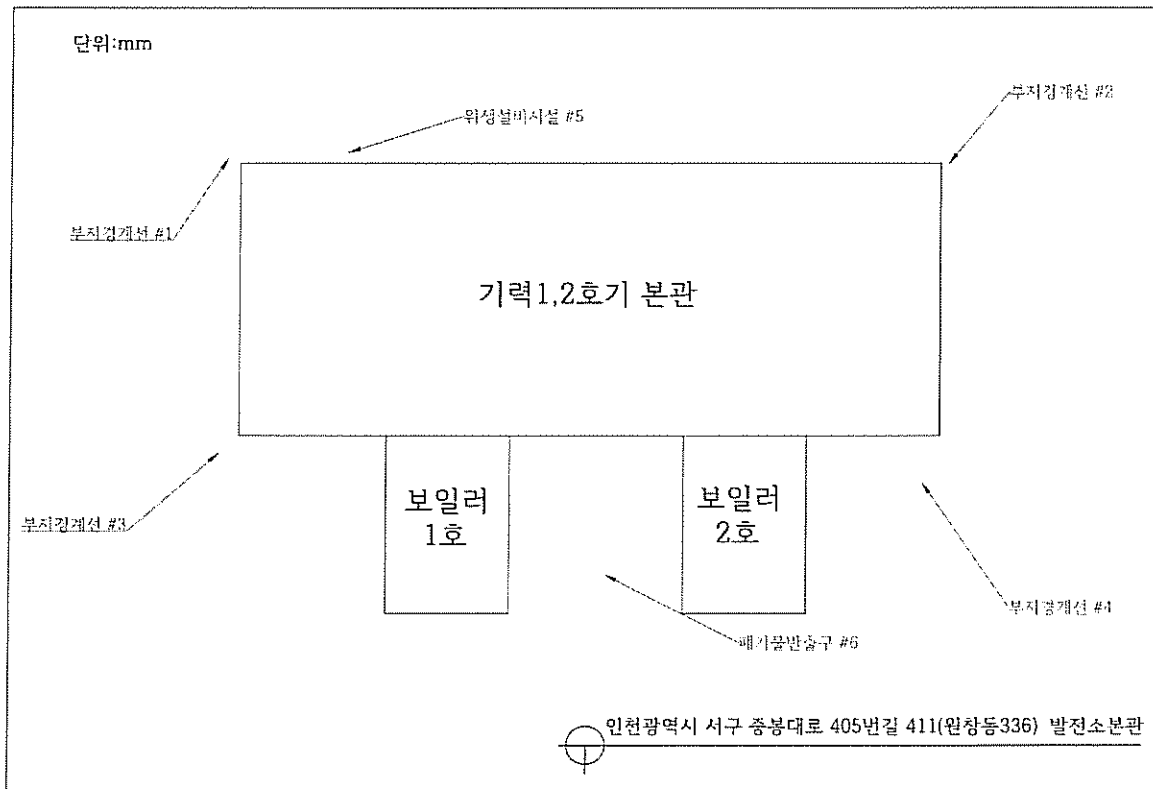
3. 측정 지점 위치 (도식도)

측정일	시료번호	측정지점	측정결과(f/cc)	검출석면	비고
06/22	#1	부지경계선1	0.002	백석면/갈석면	기준치미만
	#2	부지경계선2	0.002	백석면/갈석면	기준치미만
	#3	부지경계선3	0.002	백석면/갈석면	기준치미만
	#4	부지경계선4	0.002	백석면/갈석면	기준치미만
	#5	위생설비시설	0.002	백석면/갈석면	기준치미만
	#6	폐기물반출구	0.004	백석면/갈석면	기준치미만

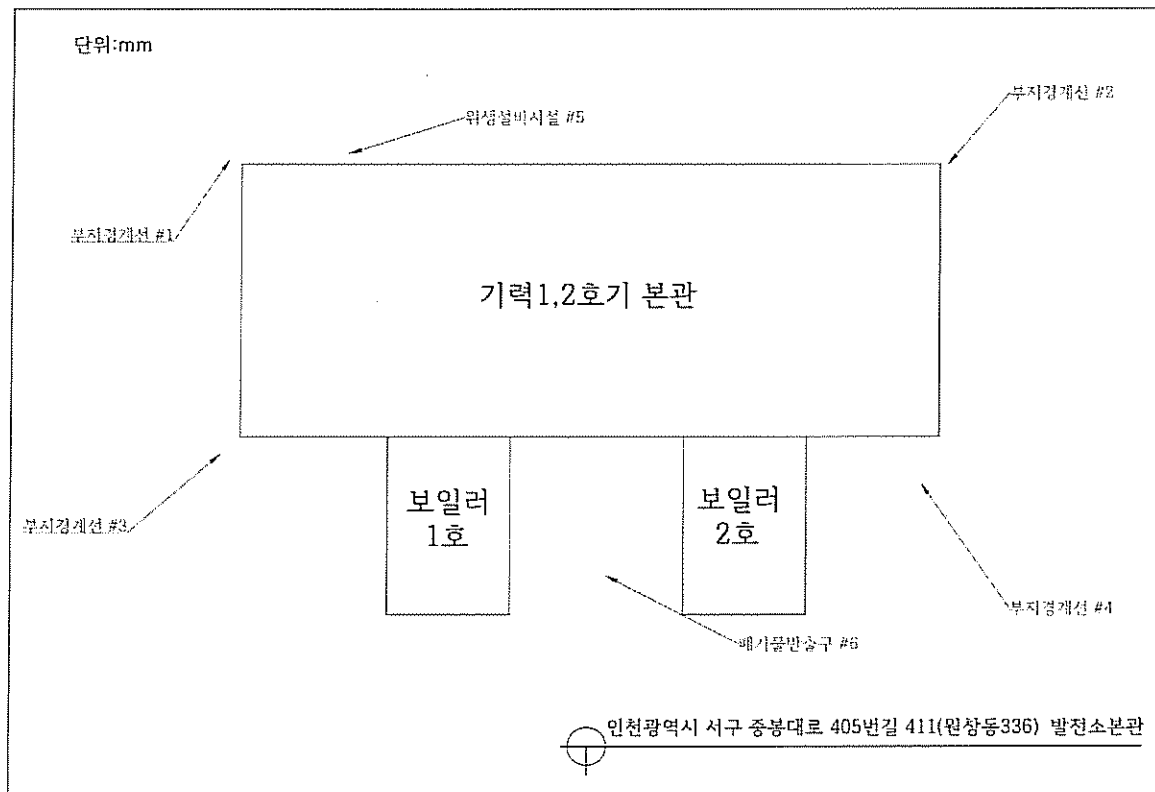
3. 측정 지점 위치 (도식도)

측정일	시료번호	측정지점	측정결과(f/cc)	검출석면	비고
06/23	#1	부지경계선1	0.001	백석면/갈석면	기준치미만
	#2	부지경계선2	0.002	백석면/갈석면	기준치미만
	#3	부지경계선3	0.002	백석면/갈석면	기준치미만
	#4	부지경계선4	0.002	백석면/갈석면	기준치미만
	#5	위생설비시설	0.001	백석면/갈석면	기준치미만
	#6	폐기물반출구	0.003	백석면/갈석면	기준치미만

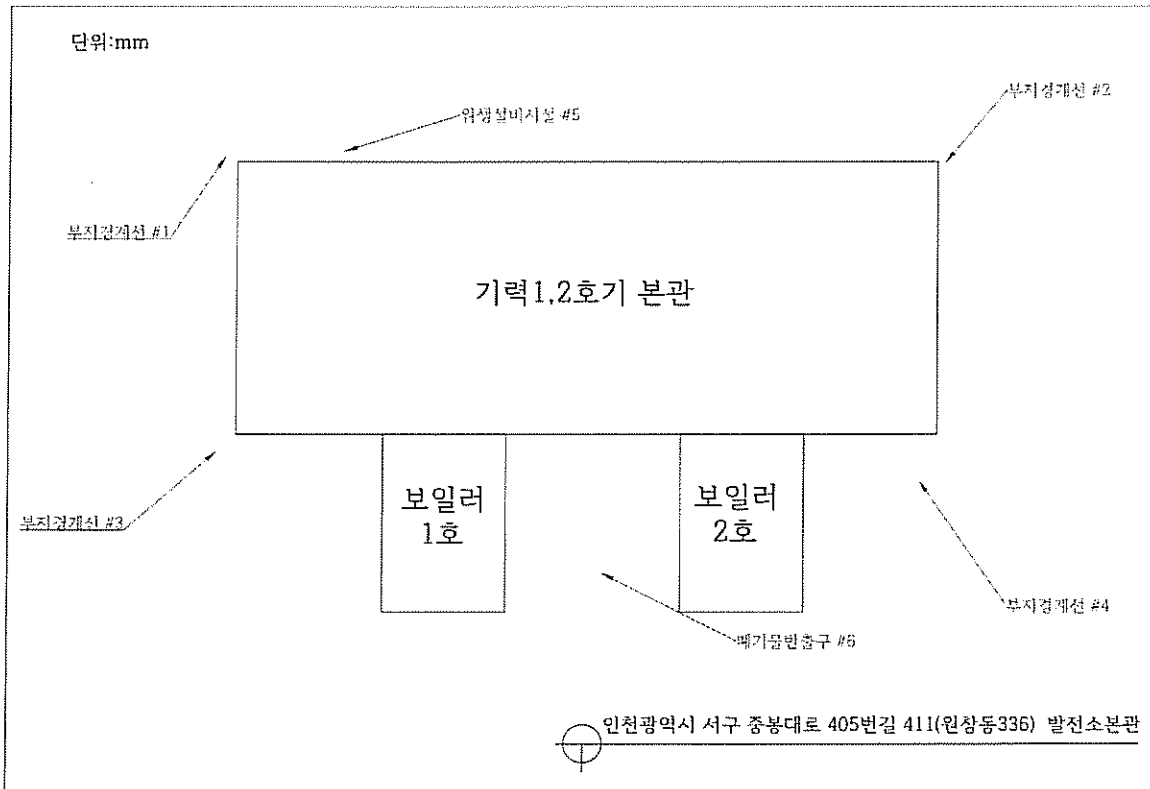
3. 측정 지점 위치 (도식도)

측정일	시료번호	측정지점	측정결과(f/cc)	검출석면	비고
06/24	#1	부지경계선1	0.002	백석면/갈석면	기준치미만
	#2	부지경계선2	0.002	백석면/갈석면	기준치미만
	#3	부지경계선3	0.002	백석면/갈석면	기준치미만
	#4	부지경계선4	0.002	백석면/갈석면	기준치미만
	#5	위생설비시설	0.002	백석면/갈석면	기준치미만
	#6	폐기물반출구	0.002	백석면/갈석면	기준치미만

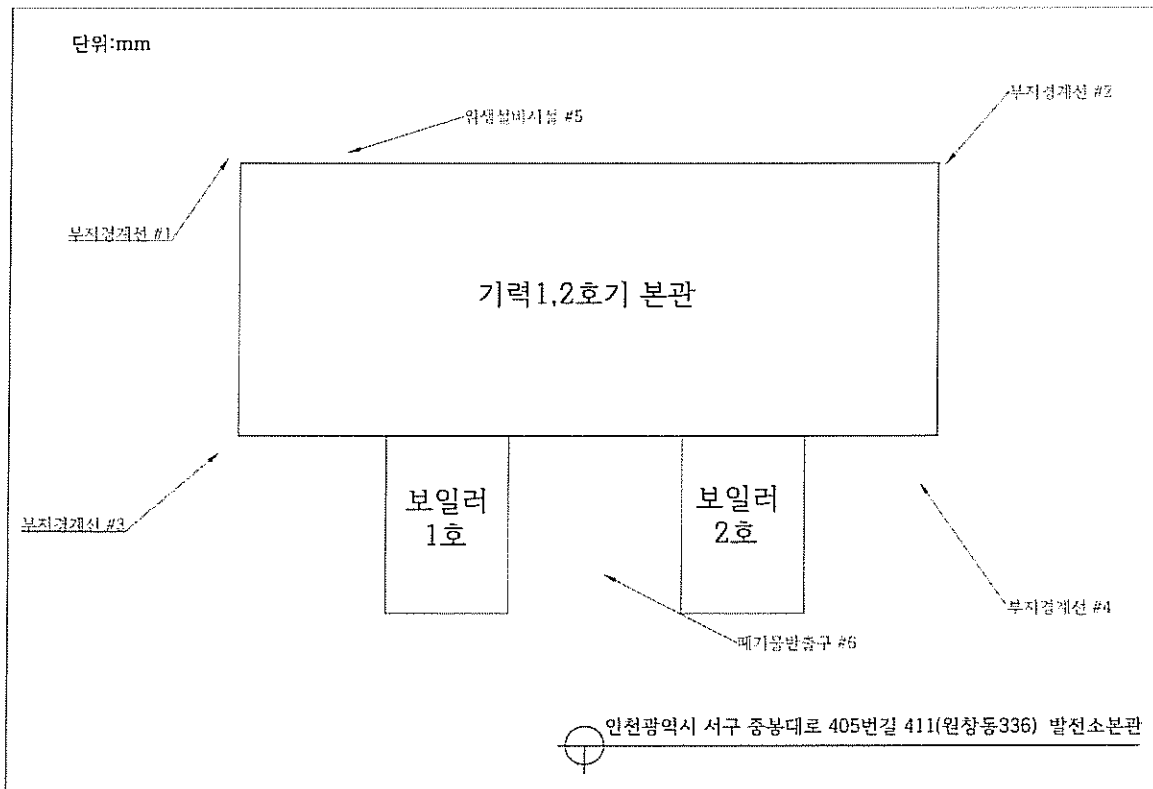
3. 측정 지점 위치 (도식도)

측정일	시료번호	측정지점	측정결과(f/cc)	검출석면	비고
06/25	#1	부지경계선1	0.003	백석면/갈석면	기준치미만
	#2	부지경계선2	0.001	백석면/갈석면	기준치미만
	#3	부지경계선3	0.001	백석면/갈석면	기준치미만
	#4	부지경계선4	0.001	백석면/갈석면	기준치미만
	#5	위생설비시설	0.001	백석면/갈석면	기준치미만
	#6	폐기물반출구	0.002	백석면/갈석면	기준치미만

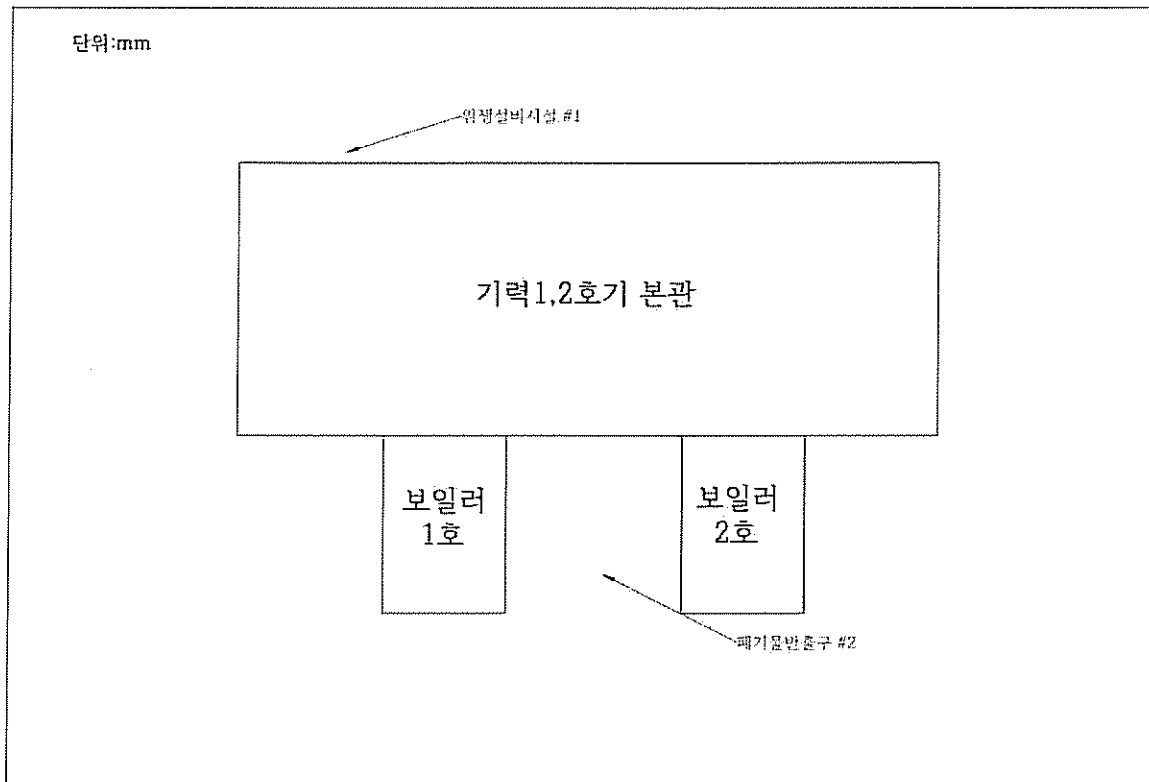
3. 측정 지점 위치 (도식도)

측정일	시료번호	측정지점	측정결과(f/cc)	검출석면	비고
	#1	위생설비시설	0.001	백석면/갈석면	기준치미만
	#2	폐기물반출구	0.002	백석면/갈석면	기준치미만
