석면비산측정 결과보고서

신현중학교 석면철거공사 관련 비산측정

2016. 8. 1

(주)대한환경보건연구소

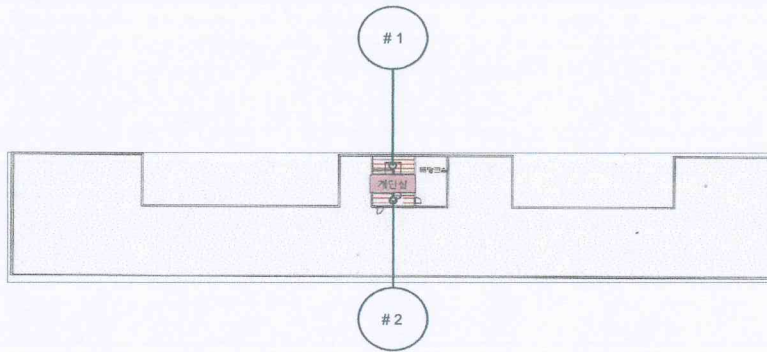
측정날짜	측정위치		측정시간(분)	유량(ℓ /min)	측정농도(개/cm ³)	결과 (초과여부)
7월 27일	#1.	본관 지붕층 계단실	100	10.6	0.002	적합 (미만)
"	#2.	본관 지붕층 계단실	100	10.6	0.003	적합 (미만)

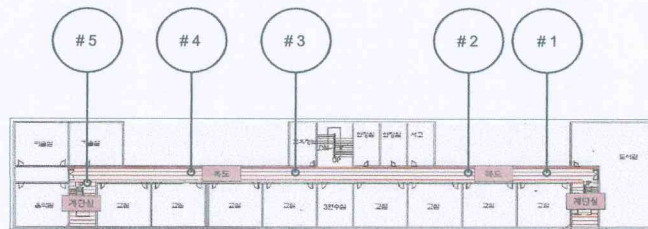
측정날짜	측정위치		측정시간(분)	유량(ℓ/min)	측정농도(개/ cm^3)	결과 (초과여부)
7월 28일	#1.	본관 4층 복도	100	10.6	0.003	적합 (미만)
"	#2.	본관 4층 복도	100	10.8	0.003	적합 (미만)
"	#3.	본관 4층 복도	100	10.8	0.002	적합 (미만)
"	#4.	본관 4층 복도	100	10.8	0.003	적합 (미만)
"	#5.	본관 4층 복도	100	10.8	0.003	적합 (미만)

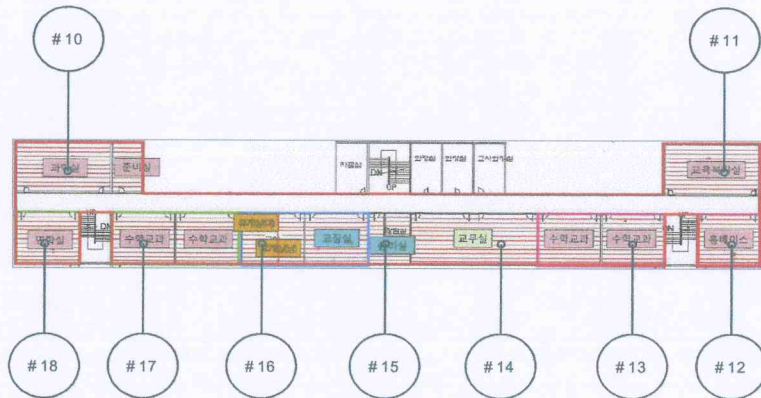
측정날짜	측정위치		측정시간(분)	유량(l/min)	측정농도(개/ cm^3)	결과 (초과여부)
7월 29일	#1.	본관 3층 준비실	100	10.8	0.002	적합 (미만)
"	#2.	본관 3층 교사실	100	10.8	0.003	적합 (미만)
"	#3.	본관 3층 영어전용	100	10.8	0.003	적합 (미만)
"	#4.	본관 3층 흡배이스	100	10.6	0.003	적합 (미만)
"	#5.	본관 3층 흡배이스	100	10.8	0.002	적합 (미만)
"	#6.	본관 3층 영어교과	100	10.6	0.003	적합 (미만)
"	#7.	본관 3층 영어교과	100	10.6	0.003	적합 (미만)
"	#8.	본관 3층 과학교과	100	10.6	0.002	적합 (미만)
"	#9.	본관 3층 과학실	100	10.8	0.002	적합 (미만)
"	#10.	본관 2층 과학실	100	10.8	0.003	적합 (미만)
"	#11.	본관 2층 교목복지실	100	10.8	0.002	적합 (미만)
"	#12.	본관 2층 흡배이스	100	10.8	0.003	적합 (미만)
"	#13.	본관 2층 수학교과	100	10.8	0.003	적합 (미만)
"	#14.	본관 2층 교무실	100	10.8	0.002	적합 (미만)
"	#15.	본관 2층 윤리실	100	10.6	0.003	적합 (미만)
"	#16.	본관 2층 휴게실(여)	100	10.8	0.003	적합 (미만)
"	#17.	본관 2층 면학실	100	10.6	0.002	적합 (미만)
"	#18.	본관 2층 과학실	100	10.8	0.002	적합 (미만)

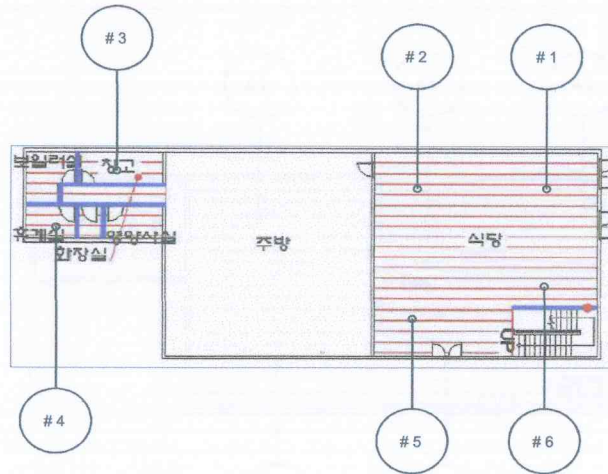
측정날짜	측정위치		측정시간(분)	유량(ℓ/min)	측정농도(개/ cm^3)	결과 (초과여부)
7월 31일	#1.	급식실 1층 식당	100	10.6	0.002	적합 (미만)
"	#2.	급식실 1층 식당	100	10.8	0.002	적합 (미만)
"	#3.	급식실 1층 식당	100	10.8	0.003	적합 (미만)
"	#4.	급식실 1층 식당	100	10.6	0.003	적합 (미만)
"	#5.	급식실 1층 창고	100	10.6	0.002	적합 (미만)
"	#6.	급식실 1층 휴게실	100	10.6	0.002	적합 (미만)
"	#7.	급식실 2층 식당	100	10.6	0.003	적합 (미만)
"	#8.	급식실 2층 식당	100	10.6	0.002	적합 (미만)
"	#9.	급식실 2층 식당	100	10.8	0.003	적합 (미만)
"	#10.	급식실 2층 식당	100	10.6	0.003	적합 (미만)
"	#11.	급식실 2층 식당	100	10.8	0.002	적합 (미만)
