## ■ 석면비산농도 측정분석결과서

■ 의뢰자	송림아베토(주)			■ 성적서발급번호	AST1503055(2)-28		
■ 접수일	2015. 06. 15	■ 분석일	2015. 06. 16	■ 시료수	6	■ 분석자	강 귀 란

■ 채취장소	인천광역시 서구 중봉대로 405번길 411(원창동336)

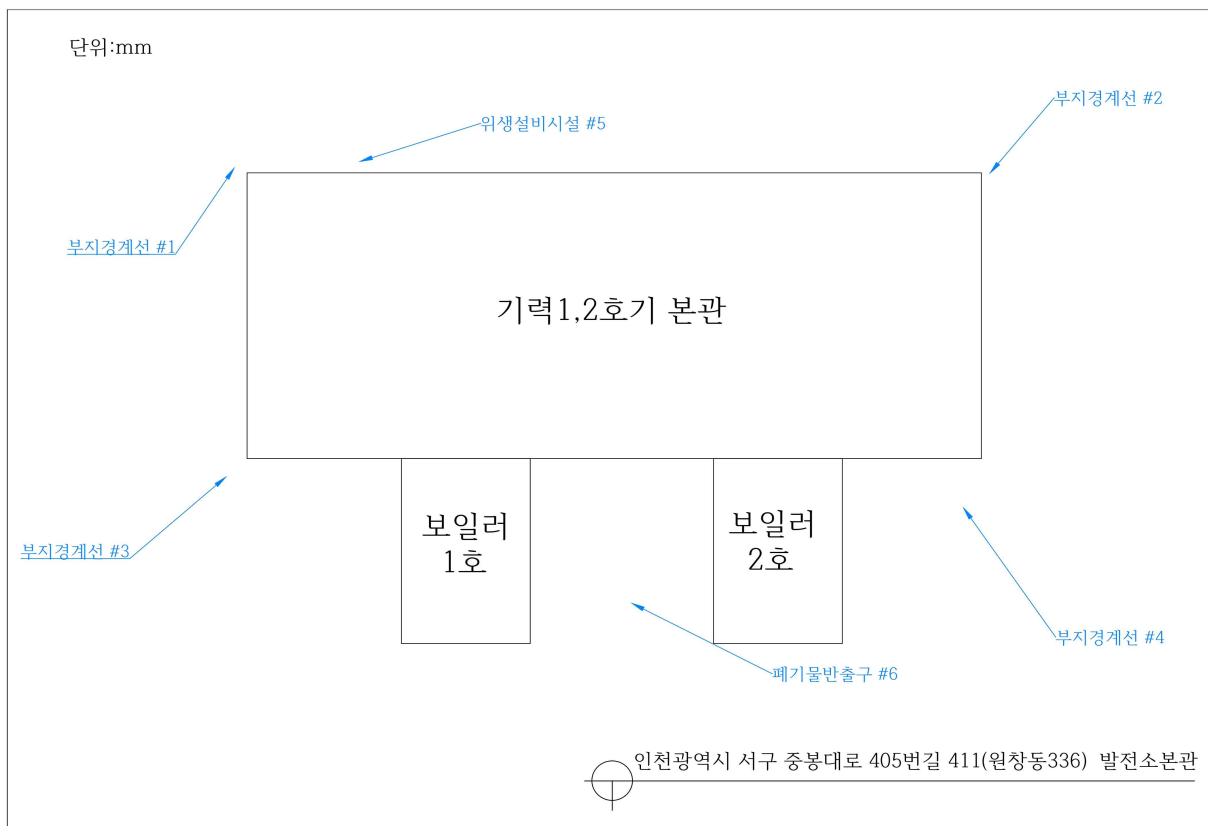
3. 측정 지점 위치 (도식도)

측정일	시료번호	측정지점	측정결과(f/cc)	검출석면	비고
06/15	#1	부지경계선1	0.004	백석면/갈석면	기준치미만
	#2	부지경계선2	0.004	백석면/갈석면	기준치미만
	#3	부지경계선3	0.004	백석면/갈석면	기준치미만
	#4	부지경계선4	0.002	백석면/갈석면	기준치미만
	#5	위생설비시설	0.002	백석면/갈석면	기준치미만
	#6	폐기물반출구	0.004	백석면/갈석면	기준치미만

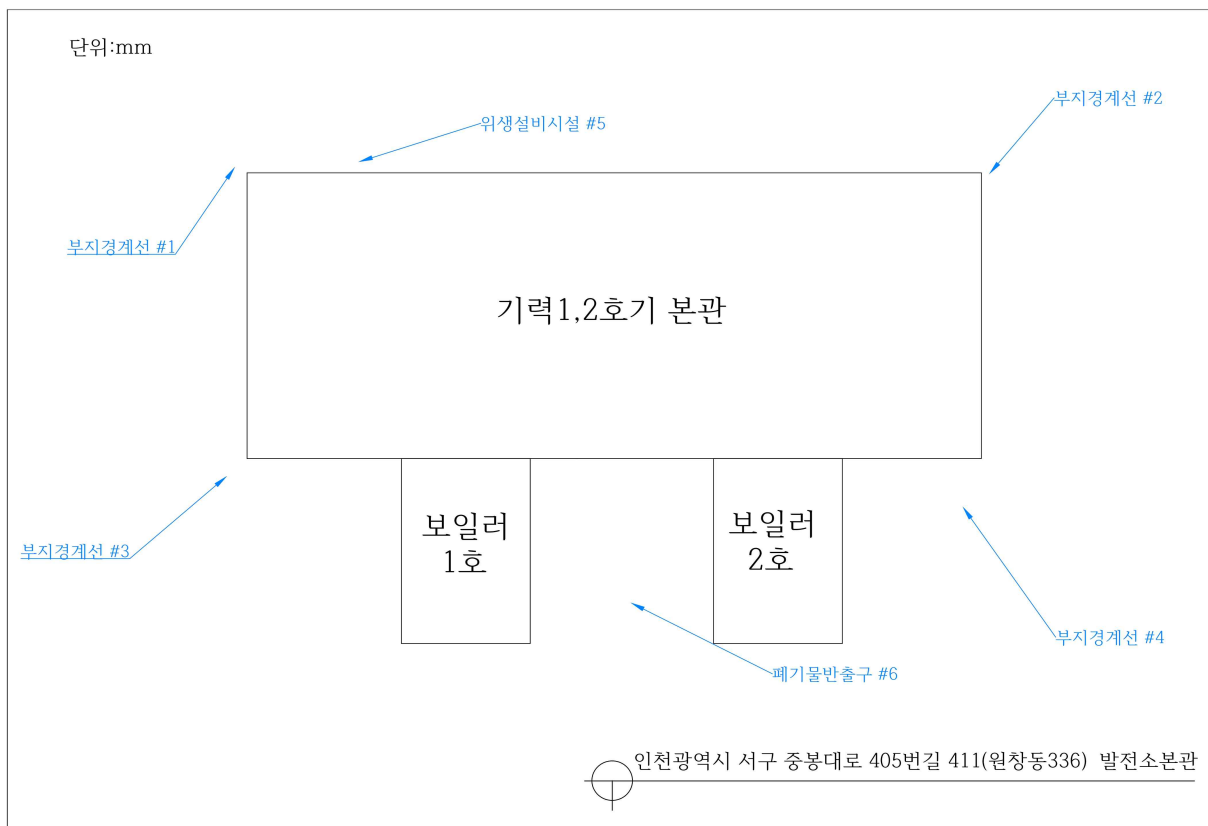
3. 측정 지점 위치 (도식도)

측정일	시료번호	측정지점	측정결과(f/cc)	검출석면	비고
06/17	#1	부지경계선1	0.003	백석면/갈석면	기준치미만
	#2	부지경계선2	0.003	백석면/갈석면	기준치미만
	#3	부지경계선3	0.002	백석면/갈석면	기준치미만
	#4	부지경계선4	0.002	백석면/갈석면	기준치미만
	#5	위생설비시설	0.002	백석면/갈석면	기준치미만
	#6	폐기물반출구	0.004	백석면/갈석면	기준치미만

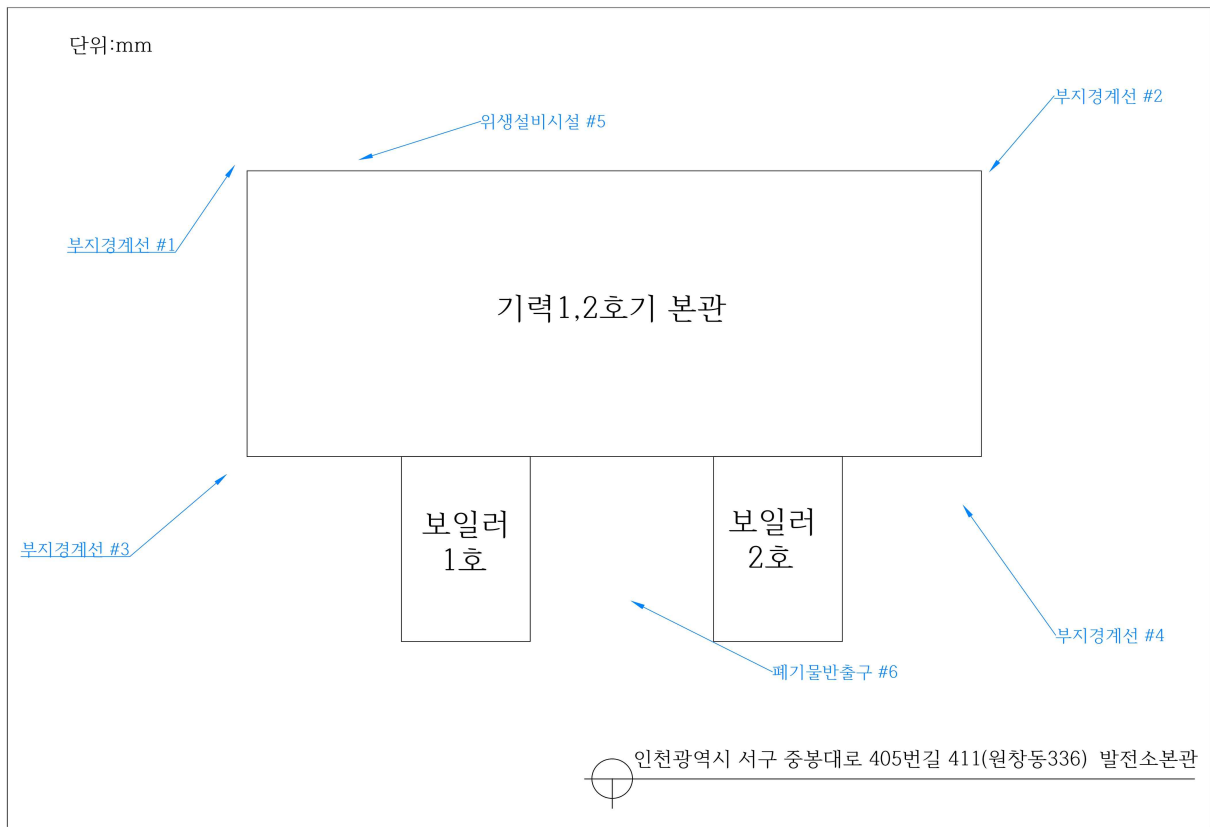
3. 측정 지점 위치 (도식도)

측정일	시료번호	측정지점	측정결과(f/cc)	검출석면	비고
06/18	#1	부지경계선1	0.001	백석면/갈석면	기준치미만
	#2	부지경계선2	0.004	백석면/갈석면	기준치미만
	#3	부지경계선3	0.004	백석면/갈석면	기준치미만
	#4	부지경계선4	0.004	백석면/갈석면	기준치미만
	#5	위생설비시설	0.001	백석면/갈석면	기준치미만
	#6	폐기물반출구	0.003	백석면/갈석면	기준치미만

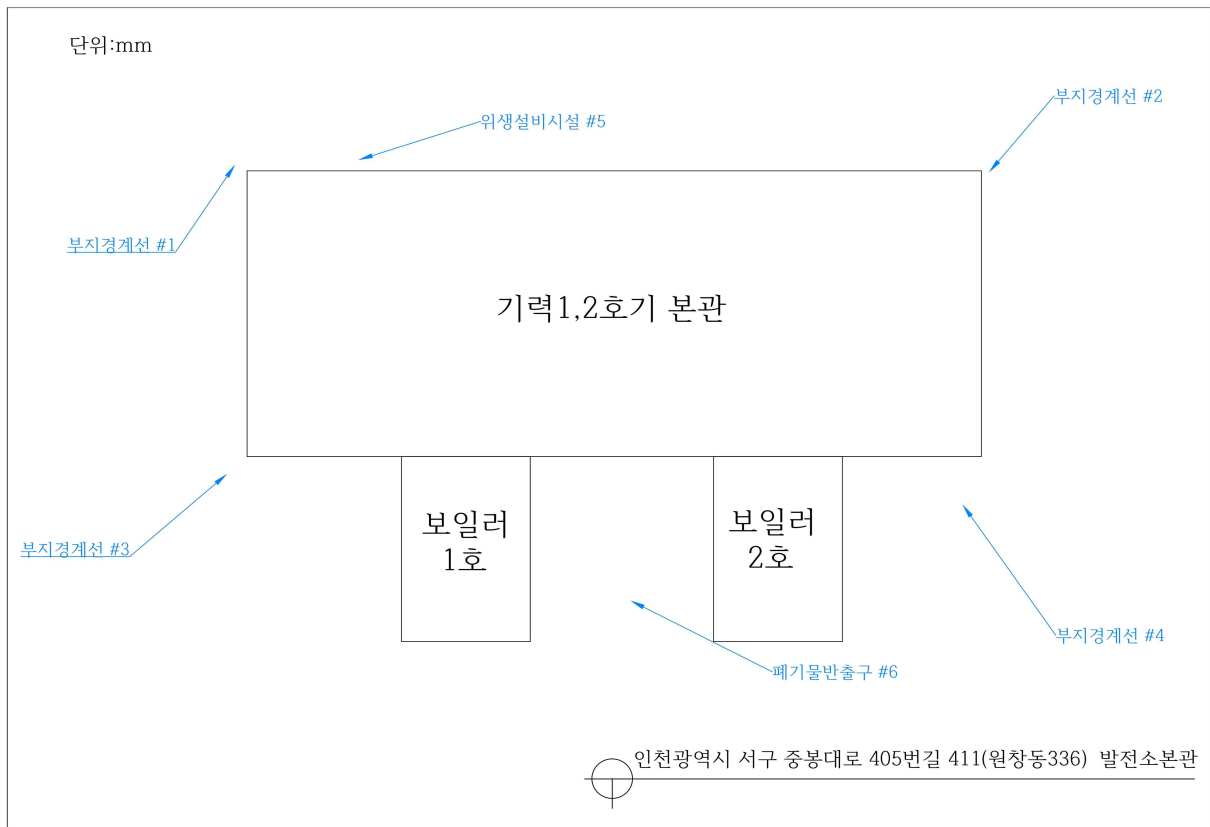
3. 측정 지점 위치 (도식도)

측정일	시료번호	측정지점	측정결과(f/cc)	검출석면	비고
06/19	#1	부지경계선1	0.004	백석면/갈석면	기준치미만
	#2	부지경계선2	0.004	백석면/갈석면	기준치미만
	#3	부지경계선3	0.004	백석면/갈석면	기준치미만
	#4	부지경계선4	0.004	백석면/갈석면	기준치미만
	#5	위생설비시설	0.002	백석면/갈석면	기준치미만
	#6	폐기물반출구	0.004	백석면/갈석면	기준치미만
