[별지1-측정결과 및 측정지점위치 도식도]

☐ 석면비산농도 측정분석결과서

☐ 의뢰자	(주)현대특수개발			☐ 성적서발급번호	AST1505153-1
☐ 접수일	2015. 05. 26	☐ 분석일	2015. 05. 27	☐ 시료수	6
☐ 채취장소	인천광역시 서구 당하동 798번지				
☐ 분석자					
강 귀 린

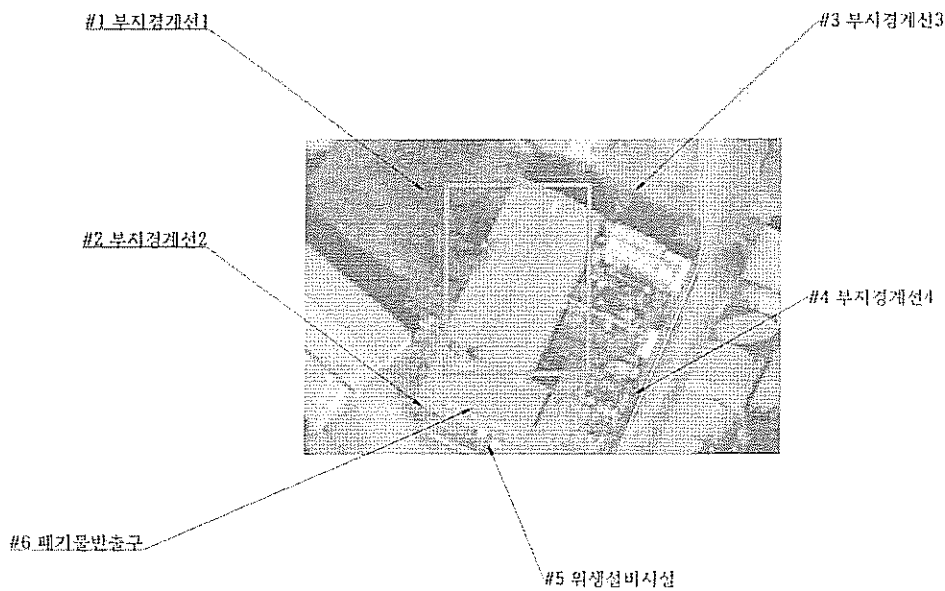
안전광역시 서구 당하동 798번지

측정일	시료번호	측정지점	측정결과(f/cc)	검출석면	비고
05/26	#1	부지경계선1	0.001	백석면	기준치 미만
	#2	부지경계선2	0.002	백석면	기준치 미만
	#3	부지경계선3	0.002	백석면	기준치 미만
	#4	부지경계선4	0.001	백석면	기준치 미만
	#5	위생설비입구	0.001	백석면	기준치 미만
	#6	폐기물반출구	0.003	백석면	기준치 미만

- 작업장 주변 실내지점 : 건축물전체가 철거대상으로 사용자가 없으므로 해당사항 없음
- 작업장 주변 실외지점 : 해당사항 없음
- 05월 26일 작업 : 당하동 798번지 지붕슬레이트 해체

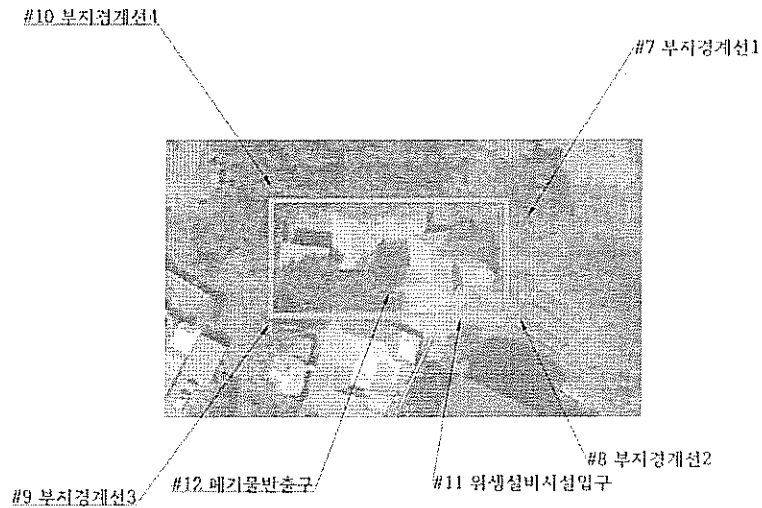
인천광역시 서구 당하동 808-2번지

측정일	시료번호	측정지점	측정결과(f/cc)	검출석면	비고
05/26	#7	부지경계선1	0.003	백석면	기준치 미만
	#8	부지경계선2	0.002	백석면	기준치 미만
	#9	부지경계선3	0.002	백석면	기준치 미만
	#10	부지경계선4	0.002	백석면	기준치 미만
	#11	위생설비입구	0.001	백석면	기준치 미만
	#12	폐기물반출구	0.003	백석면	기준치 미만

- 작업장 주변 실내지점 : 건축물전체가 철거대상으로 사용자가 없으므로 해당사항 없음
- 작업장 주변 실외지점 : 해당사항 없음
- 05월 26일 작업 : 당하동 808-2번지 지붕슬레이트 해체

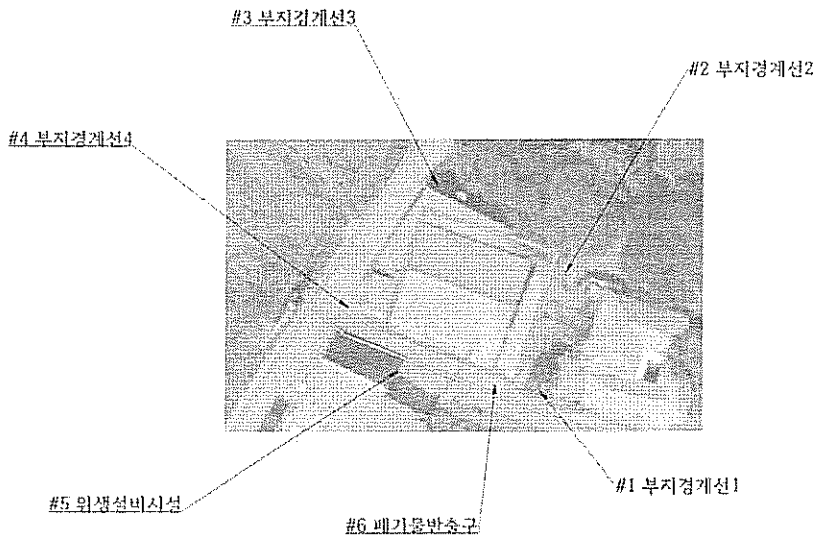
인천광역시 서구 당하동 813-1번지

측정일	시료번호	측정지점	측정결과(f/cc)	검출석면	비고
05/27	#1	부지경계선1	0.002	백석면	기준치 미만
	#2	부지경계선2	0.002	백석면	기준치 미만
	#3	부지경계선3	0.002	백석면	기준치 미만
	#4	부지경계선4	0.002	백석면	기준치 미만
	#5	위생설비입구	0.001	백석면	기준치 미만
	#6	폐기물반출구	0.002	백석면	기준치 미만

- 작업장 주변 실내지점 : 건축물전체가 철거대상으로 사용자가 없으므로 해당사항 없음
- 작업장 주변 실외지점 : 해당사항 없음
- 05월 27일 작업 : 당하동 813-1번지 지붕슬레이트 해체

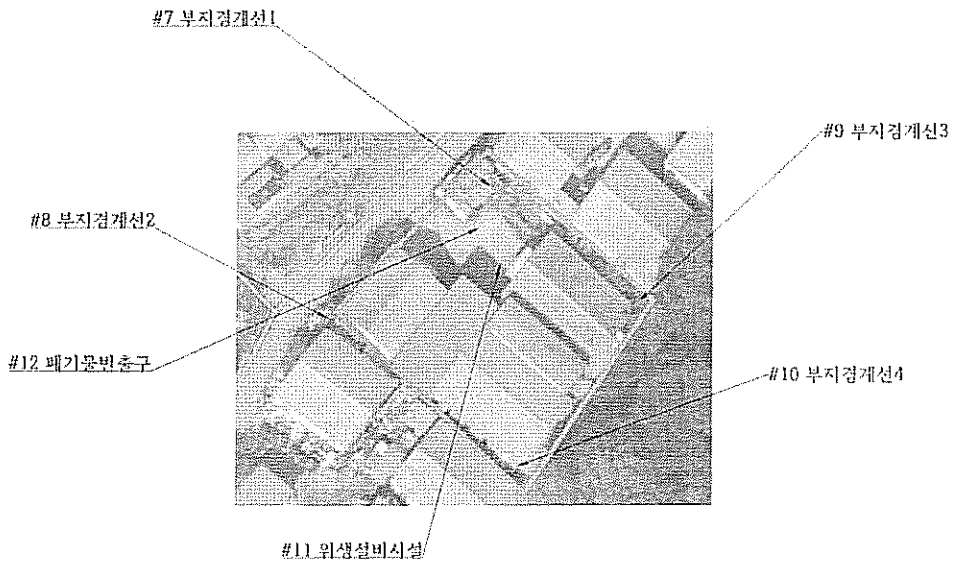
인천광역시 서구 당하동 834-14번지

측정일	시료번호	측정지점	측정결과(f/cc)	검출석면	비고
05/27	#7	부지경계선1	0.002	백석면	기준치 미만
	#8	부지경계선2	0.001	백석면	기준치 미만
	#9	부지경계선3	0.001	백석면	기준치 미만
	#10	부지경계선4	0.003	백석면	기준치 미만
	#11	위생설비입구	0.001	백석면	기준치 미만
	#12	폐기물반출구	0.004	백석면	기준치 미만

- 작업장 주변 실내지점 : 건축물전체가 철거대상으로 사용자가 없으므로 해당사항 없음
- 작업장 주변 실외지점 : 해당사항 없음
- 05월 27일 작업 : 당하동 834-14번지 지붕슬레이트 해체

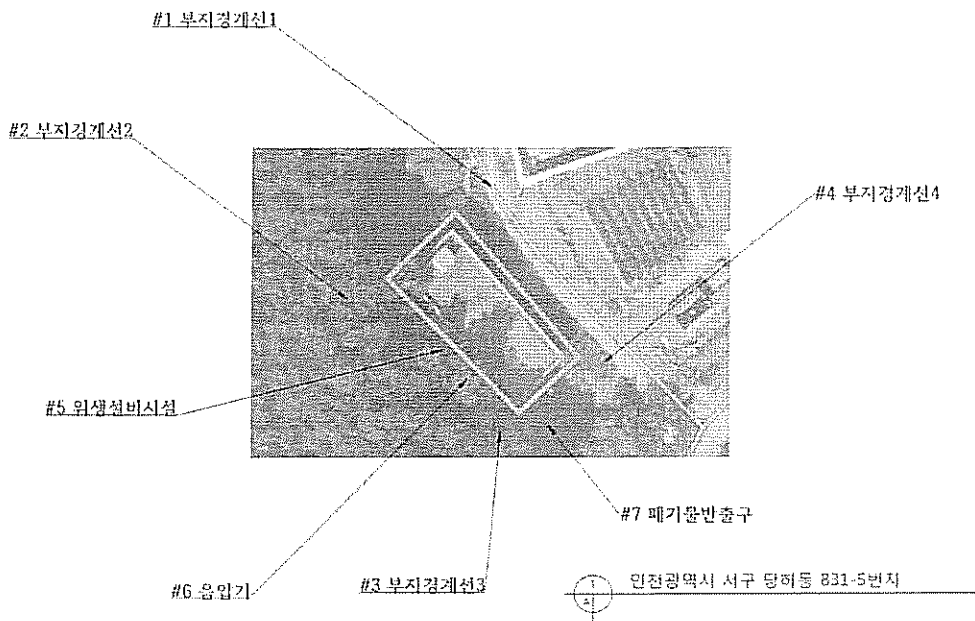
측정일	시료번호	측정지점	측정결과(f/cc)	검출석면	비고
05/28	#1	부지경계선1	0.001	백석면	기준치 미만
	#2	부지경계선2	0.001	백석면	기준치 미만
	#3	부지경계선3	0.001	백석면	기준치 미만
	#4	부지경계선4	0.001	백석면	기준치 미만
	#5	위생설비입구	0.001	백석면	기준치 미만
	#6	음압기	0.002	백석면	기준치 미만
	#7	폐기물반출구	0.002	백석면	기준치 미만

- 작업장 주변 실내지점 : 건축물전체가 철거대상으로 사용자가 없으므로 해당사항 없음
- 작업장 주변 실외지점 : 해당사항 없음
- 05월 28일 작업 : 당하동 831-5번지 지붕슬레이트 해체

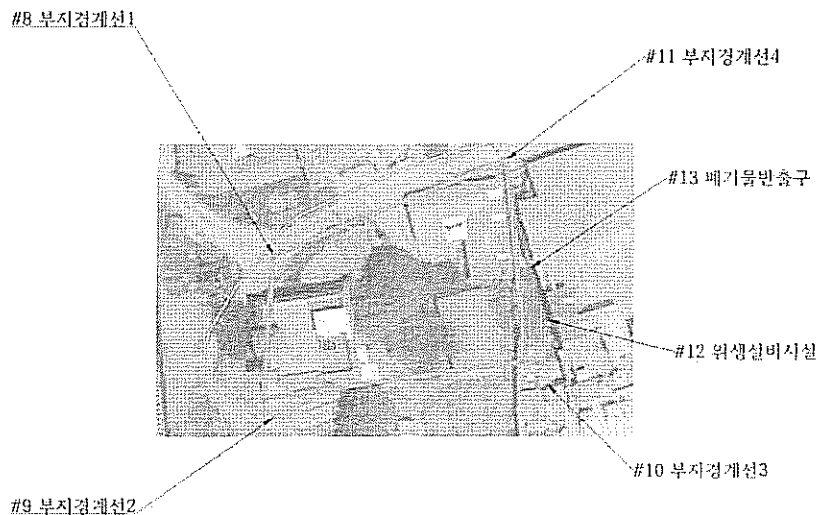
1
2 인천광역시 서구 당하동 851-10번지

측정일	시료번호	측정지점	측정결과(f/cc)	검출석면	비고
05/28	#8	부지경계선1	0.002	백석면	기준치 미만
	#9	부지경계선2	0.001	백석면	기준치 미만
	#10	부지경계선3	0.001	백석면	기준치 미만
	#11	부지경계선4	0.003	백석면	기준치 미만
	#12	위생설비입구	0.001	백석면	기준치 미만
	#13	폐기물반출구	0.004	백석면	기준치 미만

- 작업장 주변 실내지점 : 건축물전체가 철거대상으로 사용자가 없으므로 해당사항 없음
- 작업장 주변 실외지점 : 해당사항 없음
- 05월 28일 작업 : 당하동 851-10번지 지붕슬레이트 해체

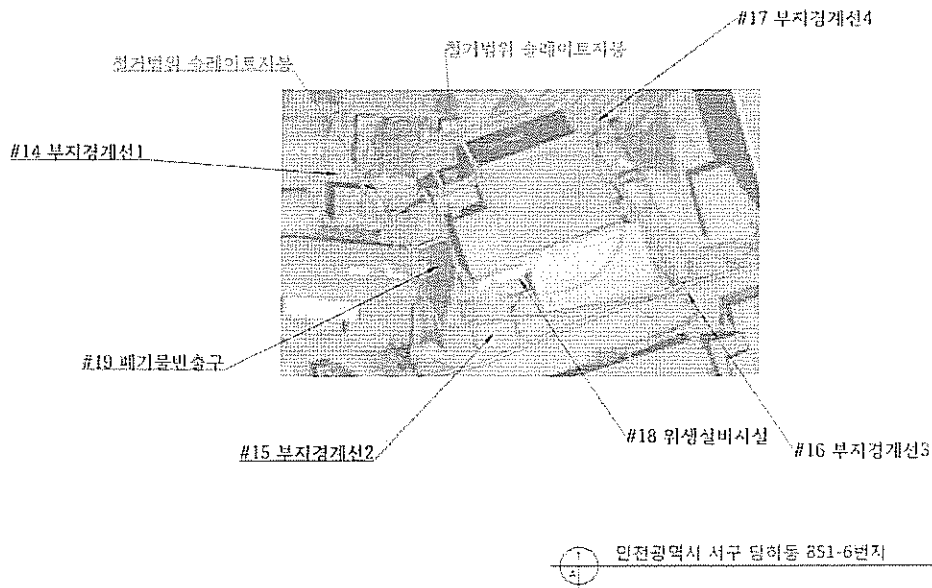
측정일	시료번호	측정지점	측정결과(f/cc)	검출석면	비고
05/28	#14	부지경계선1	0.001	백석면	기준치 미만
	#15	부지경계선2	0.001	백석면	기준치 미만
	#16	부지경계선3	0.001	백석면	기준치 미만
	#17	부지경계선4	0.001	백석면	기준치 미만
	#18	위생설비입구	0.001	백석면	기준치 미만
	#19	폐기물반출구	0.001	백석면	기준치 미만

- 작업장 주변 실내지점 : 건축물전체가 철거대상으로 사용자가 없으므로 해당사항 없음
- 작업장 주변 실외지점 : 해당사항 없음
- 05월 28일 작업 : 당하동 851-6번지 지붕슬레이트 해체
