2015년 08월 26일
측정결과

■ 석면비산농도 측정분석결과서

■ 의뢰자	(주)현대특수개발			■ 성적서발급번호	AST1505153-8
■ 접수일	2015. 08. 26	■ 분석일	2015. 08. 27	■ 시료수	8
■ 채취장소	인천광역시 서구 당하동 814번지

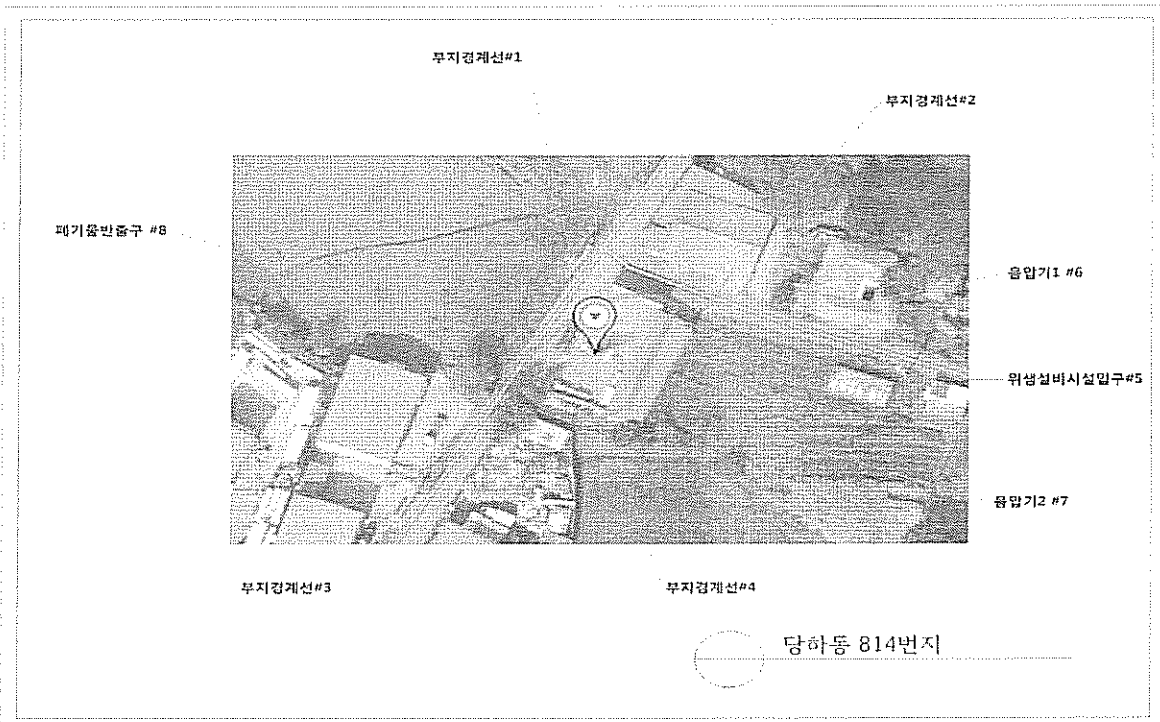
3. 측정 지점 위치 (도식도)

측정일	시료번호	측정지점	측정결과(f/cc)	검출석면	비고
08/26	#1	부지경계선1	0.001	백석면	기준치 미만
	#2	부지경계선2	0.001	백석면	기준치 미만
	#3	부지경계선3	0.001	백석면	기준치 미만
	#4	부지경계선4	0.001	백석면	기준치 미만
	#5	위생설비입구	0.001	백석면	기준치 미만
	#6	읍압기1	0.002	백석면	기준치 미만
	#7	읍압기2	0.002	백석면	기준치 미만
	#8	폐기물반출구	0.002	백석면	기준치 미만

- 작업장 주변 실내지점 : 건축물전체가 철거대상으로 사용자가 없으므로 해당사항 없음
- 작업장 주변 실외지점 : 해당사항 없음
- 08월 26일 작업 : 당하동 814번지 천장텍스 및 적재 밤라이트 해체

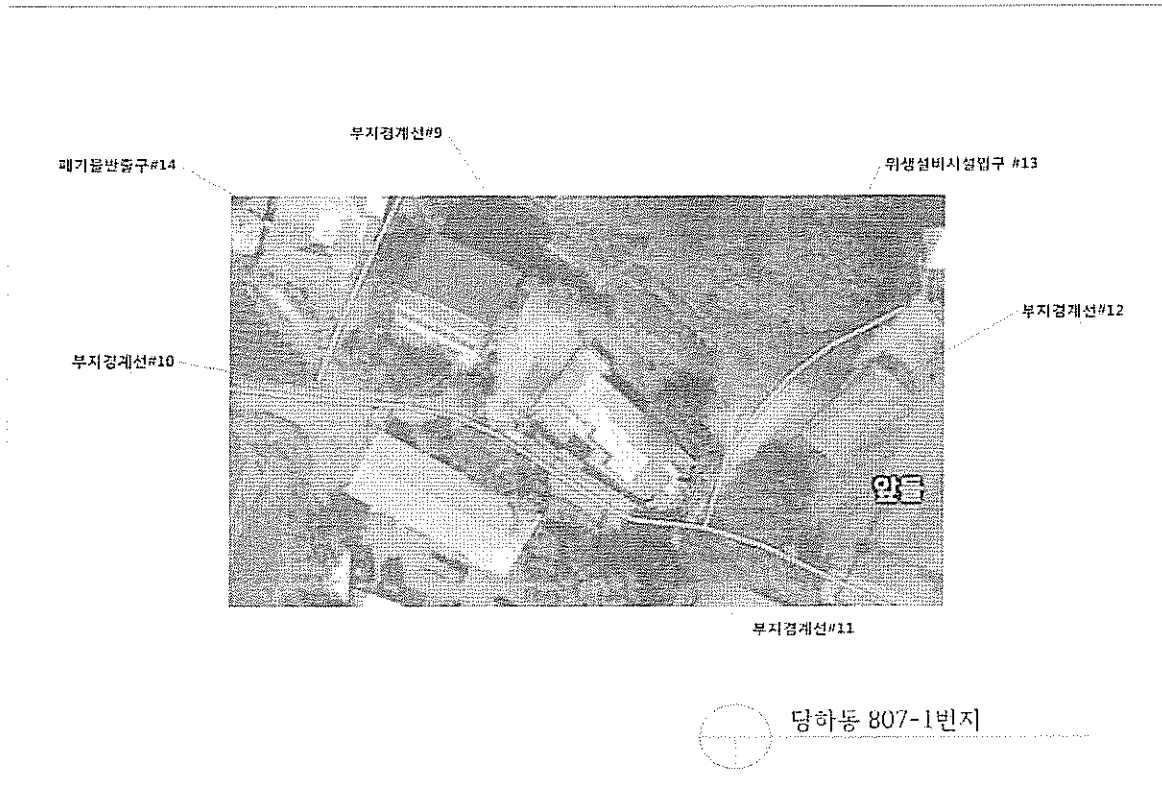
3. 측정 지점 위치 (도식도)

측정일	시료번호	측정지점	측정결과(f/cc)	검출석면	비고
08/26	#9	부지경계선1	0.002	백석면	기준치 미만
	#10	부지경계선2	0.001	백석면	기준치 미만
	#11	부지경계선3	0.001	백석면	기준치 미만
	#12	부지경계선4	0.003	백석면	기준치 미만
	#13	위생설비입구	0.001	백석면	기준치 미만
	#14	폐기물반출구	0.004	백석면	기준치 미만

- 작업장 주변 실내지점 : 건축물전체가 철거대상으로 사용자가 없으므로 해당사항 없음
- 작업장 주변 실외지점 : 해당사항 없음
- 08월 26일 작업 : 당하동 807-1번지 지붕슬레이트 해체

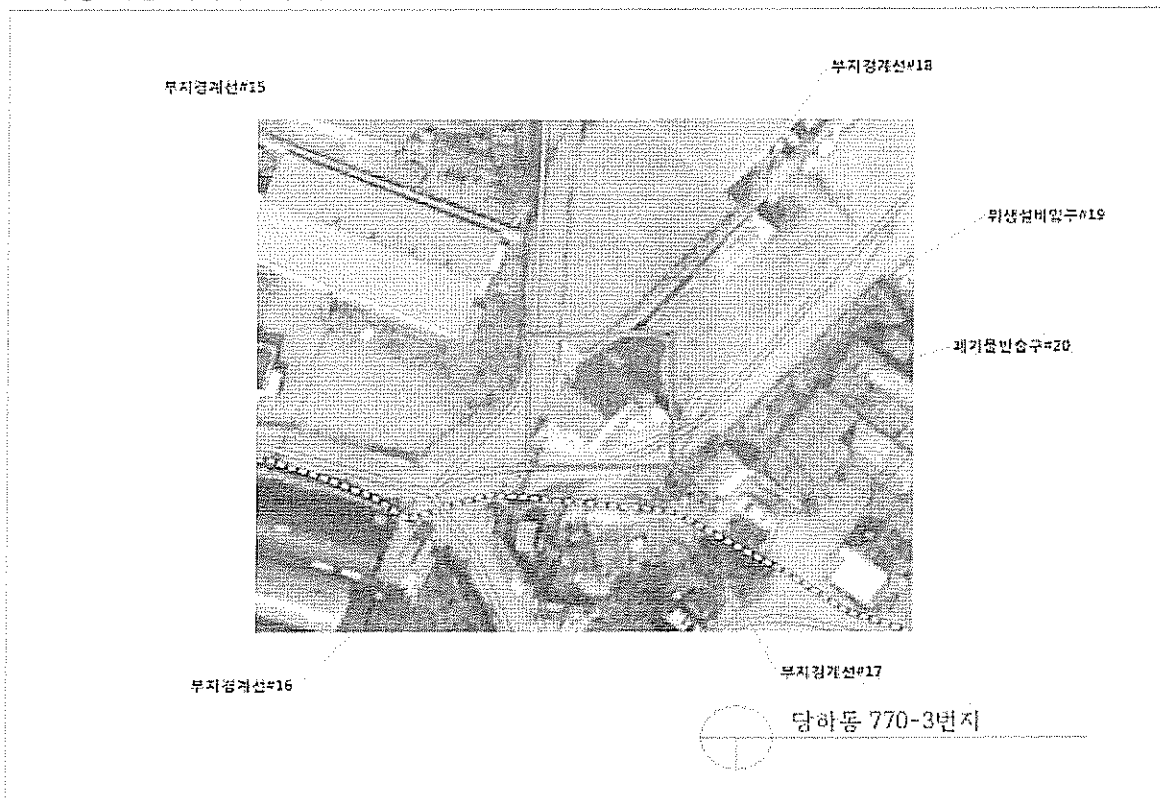
3. 측정 지점 위치 (도식도)

측정일	시료번호	측정지점	측정결과(f/cc)	검출석면	비고
08/26	#15	부지경계선1	0.001	백석면	기준치 미만
	#16	부지경계선2	0.001	백석면	기준치 미만
	#17	부지경계선3	0.001	백석면	기준치 미만
	#18	부지경계선4	0.001	백석면	기준치 미만
	#19	위생설비입구	0.001	백석면	기준치 미만
	#20	폐기물반출구	0.001	백석면	기준치 미만

- 작업장 주변 실내지점 : 건축물전체가 철거대상으로 사용자가 없으므로 해당사항 없음
- 작업장 주변 실외지점 : 해당사항 없음
- 08월 26일 작업 : 당하동 770-3번지 지붕슬레이트 해체

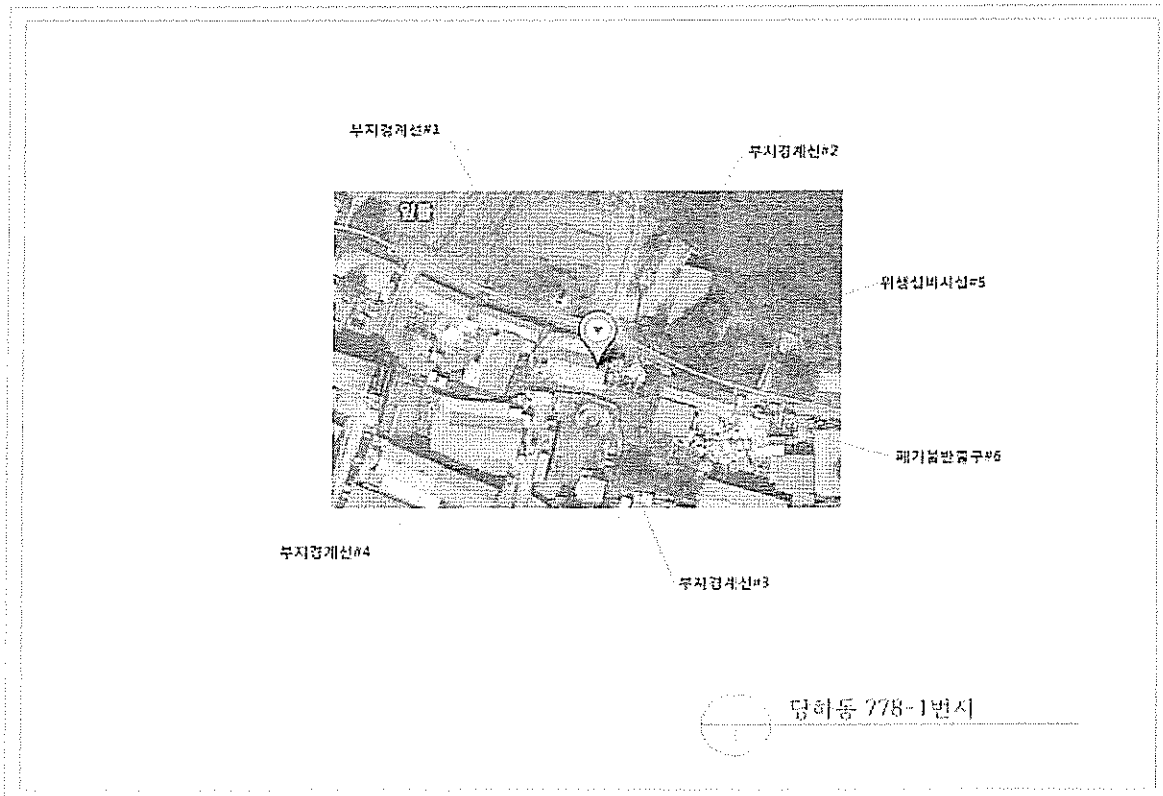
3. 측정 지점 위치 (도식도)

측정일	시료번호	측정지점	측정결과(f/cc)	검출석면	비고
08/27	#1	부지경계선1	0.002	백석면	기준치 미만
	#2	부지경계선2	0.001	백석면	기준치 미만
	#3	부지경계선3	0.001	백석면	기준치 미만
	#4	부지경계선4	0.001	백석면	기준치 미만
	#5	위생설비입구	0.001	백석면	기준치 미만
	#6	폐기물반출구	0.001	백석면	기준치 미만

- 작업장 주변 실내지점 : 건축물전체가 철거대상으로 사용자가 없으므로 해당사항 없음
- 작업장 주변 실외지점 : 해당사항 없음
- 08월 27일 작업 : 당하동 778-1번지 지붕슬레이트 해체

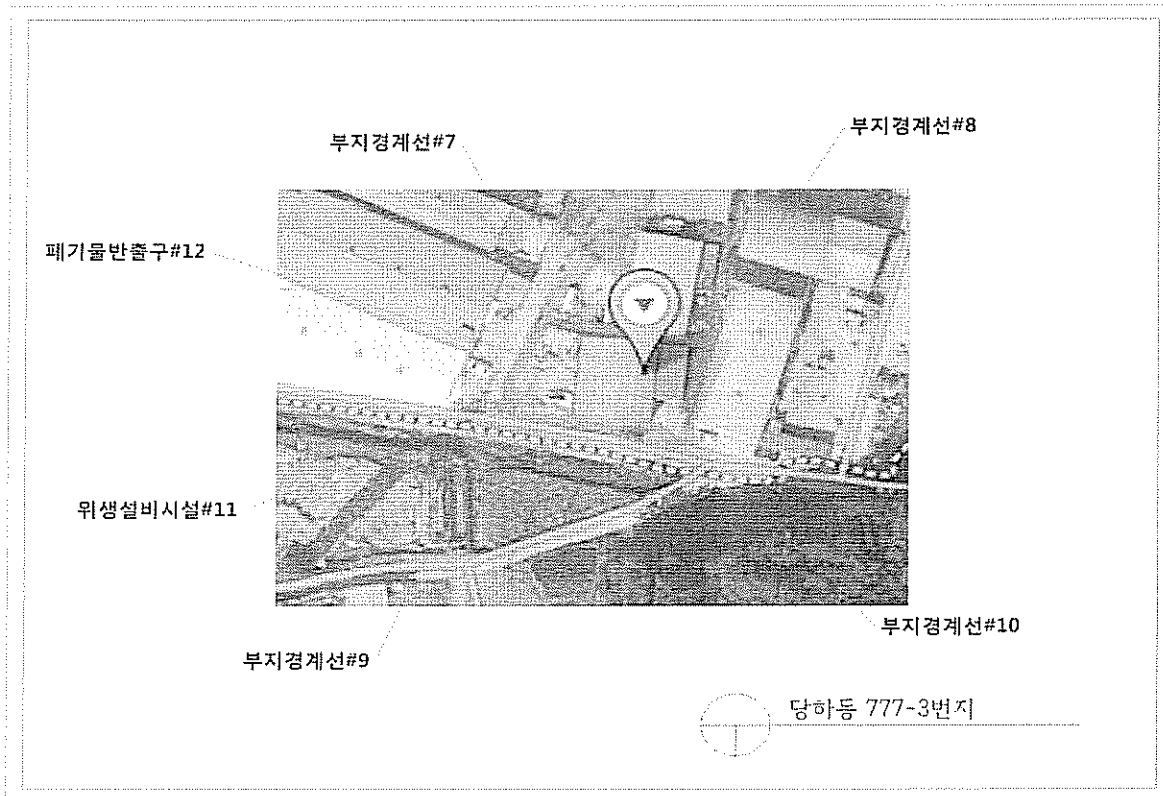
3. 측정 지점 위치 (도식도)

측정일	시료번호	측정지점	측정결과(f/cc)	검출석면	비고
08/27	#7	부지경계선1	0.003	백석면	기준치 미만
	#8	부지경계선2	0.003	백석면	기준치 미만
	#9	부지경계선3	0.001	백석면	기준치 미만
	#10	부지경계선4	0.001	백석면	기준치 미만
	#11	위생설비입구	0.002	백석면	기준치 미만
	#12	폐기물반출구	0.002	백석면	기준치 미만

- 작업장 주변 실내지점 : 건축물전체가 철거대상으로 사용자가 없으므로 해당사항 없음
- 작업장 주변 실외지점 : 해당사항 없음
- 08월 27일 작업 : 당하동 777-3번지 지붕슬레이트 해체

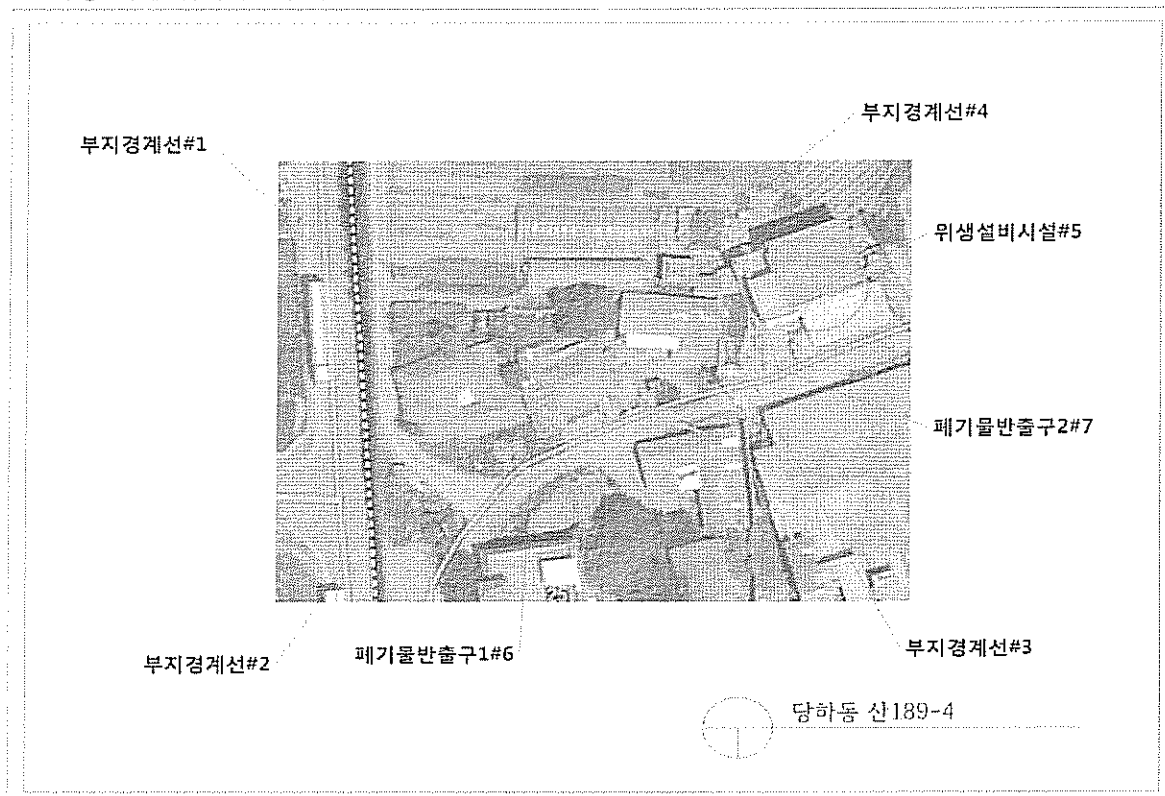
3. 측정 지점 위치 (도식도)

측정일	시료번호	측정지점	측정결과(f/cc)	검출석면	비고
	#1	부지경계선1	0.002	백석면	기준치 미만
	#2	부지경계선2	0.001	백석면	기준치 미만
	#3	부지경계선3	0.002	백석면	기준치 미만
08/28	#4	부지경계선4	0.001	백석면	기준치 미만
	#5	위생설비입구	0.001	백석면	기준치 미만
	#6	폐기물반출구1	0.003	백석면	기준치 미만
	#7	폐기물반출구2	0.003	백석면	기준치 미만

- 작업장 주변 실내지점 : 건축물전체가 철거대상으로 사용자가 없으므로 해당사항 없음
- 작업장 주변 실외지점 : 해당사항 없음
- 08월 28일 작업 : 당하동 산189-4번지 지붕슬레이트 해체
