작업 중 석면비산 측정 결과보고서

현장명	금곡동 273-3 외 1 필지 석면 해체제거공사
현장 소재지	인천광역시 서구 봉수대로 1568 번길 63 양계장
측정의뢰자	(주)비전환경산업

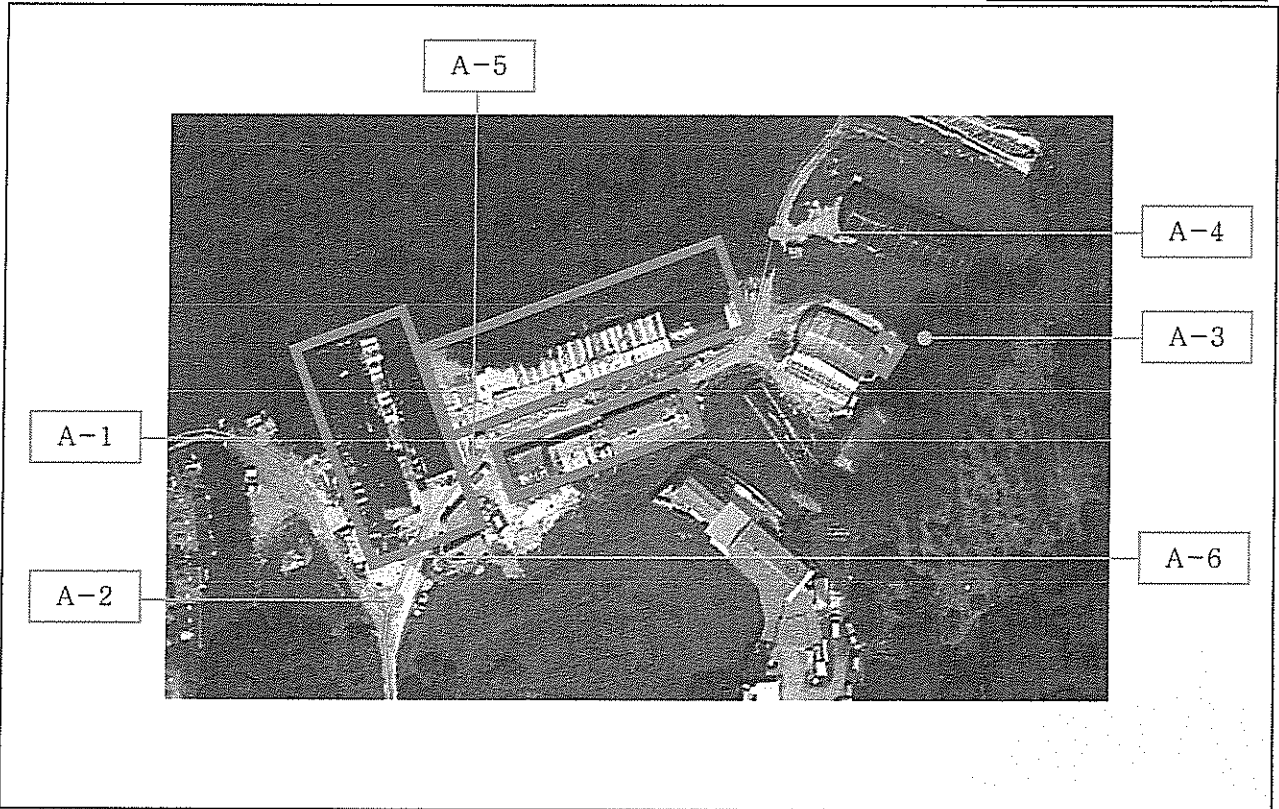
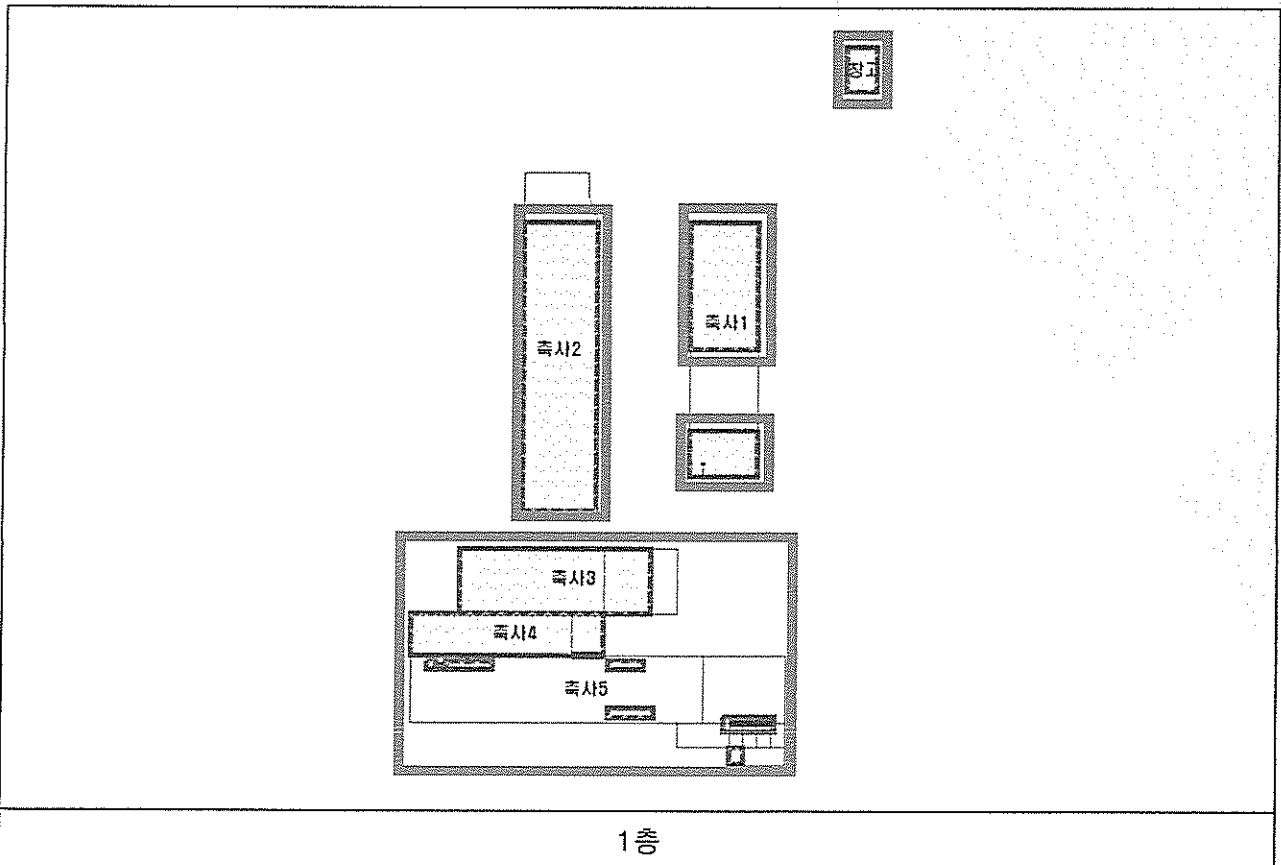
첨부 3

시료번호	측정 지점	측정 결과(f/cc)	검출석면
A-1	부지경계선	0.003	-
A-2	부지경계선	0.003	-
A-3	부지경계선	0.003	-
A-4	부지경계선	0.002	-
A-5	위생설비 입구	0.003	-
A-6	폐기물 반출구	0.002	-

6. 측정 지점 위치(도식도)

측정일 : 2015년 3월 5일
