석면해체·제거 사업장의 석면비산 측정 결과보고서

블로초등학교

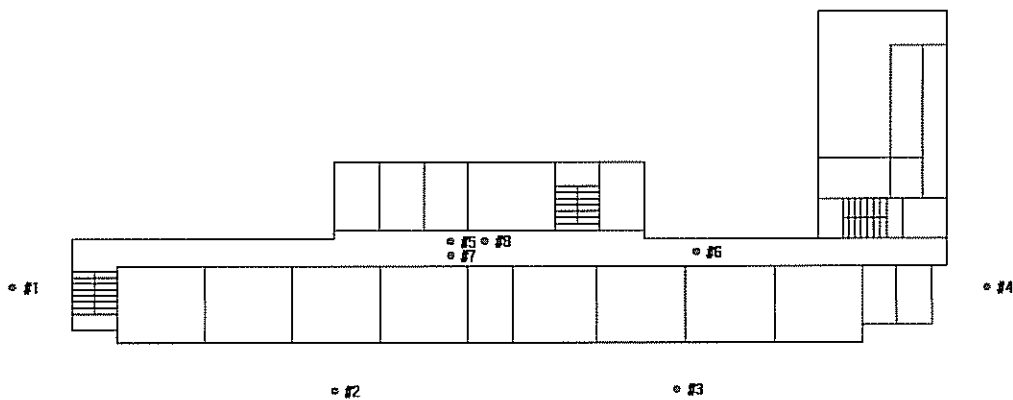
6. 별첨 3 (측정 지점 위치)

측정일	2015년 07월 29일	#1 ~ #4 : 부지경계선, #5 : 위생설비 입구, #6 : 작업장주변(실내), #7 : 음압기, #8 : 폐기물 반출구
-----	---------------	-----------------------------------------------------------------------
