석면농도측정 결과보고

측정의뢰자 (석면해체·제거업자)	현장명(공사명·작업명) : 서울금속 철거공사		
	현장 소재지 : 인천광역시 서구 드림로 483-2		
	석면해체·제거작업 신고번호 : 인천북부-20160144	업자명(상호) : 주식회사한강이앰피	
	전화번호 : 031-986-3838	대표자 : 최 병 석

2. 측정기간 - 2016.06.22.

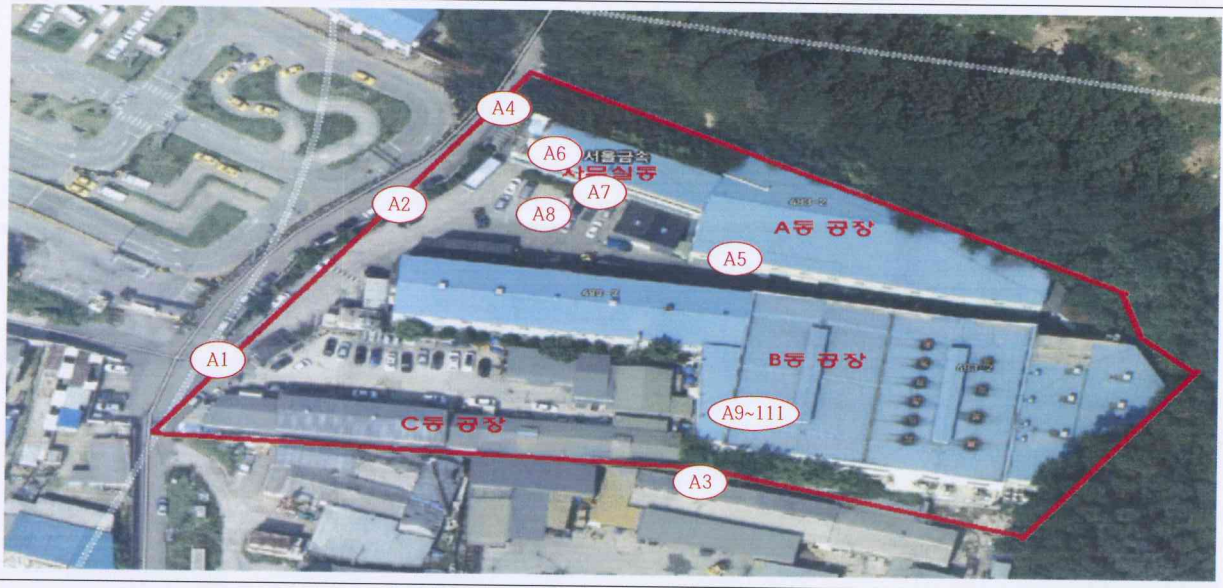
측정일자: 2016.06.22.

측정일자	측정위치		측정시간(분)	유량(l/min)	측정농도(f/cc)	초과여부
	A	위치				
2016.06.22.	A1	부지경계선	240분	10l/min	N.D.	미만
2016.06.22.	A2	부지경계선	240분	10l/min	N.D.	미만
2016.06.22.	A3	부지경계선	240분	10l/min	N.D.	미만
2016.06.22.	A4	부지경계선	240분	10l/min	0.0002f/cc	미만
2016.06.22.	A5	위생설비	40분	10l/min	0.0014f/cc	미만
2016.06.22.	A6	음압기배출구	40분	10l/min	0.0023f/cc	미만
2016.06.22.	A7	음압기배출구	40분	10l/min	0.0036f/cc	미만
2016.06.22.	A8	폐기물반출구	40분	10l/min	0.0025f/cc	미만
2016.06.22.	A9	위생설비	40분	10l/min	N.D.	미만
2016.06.22.	A10	음압기배출구	40분	10l/min	0.0007f/cc	미만
2016.06.22.	A11	폐기물반출구	40분	10l/min	N.D.	미만

A1~4 : 부지경계선 / A5,9 : 위생설비 / A6~7,10 : 음압기배출구 / A8,11 : 폐기물반출구
