위 치 : 인천광역시 서구 당하동 458-1

< 인천시 서구 당하동 458-1 석면지도 >

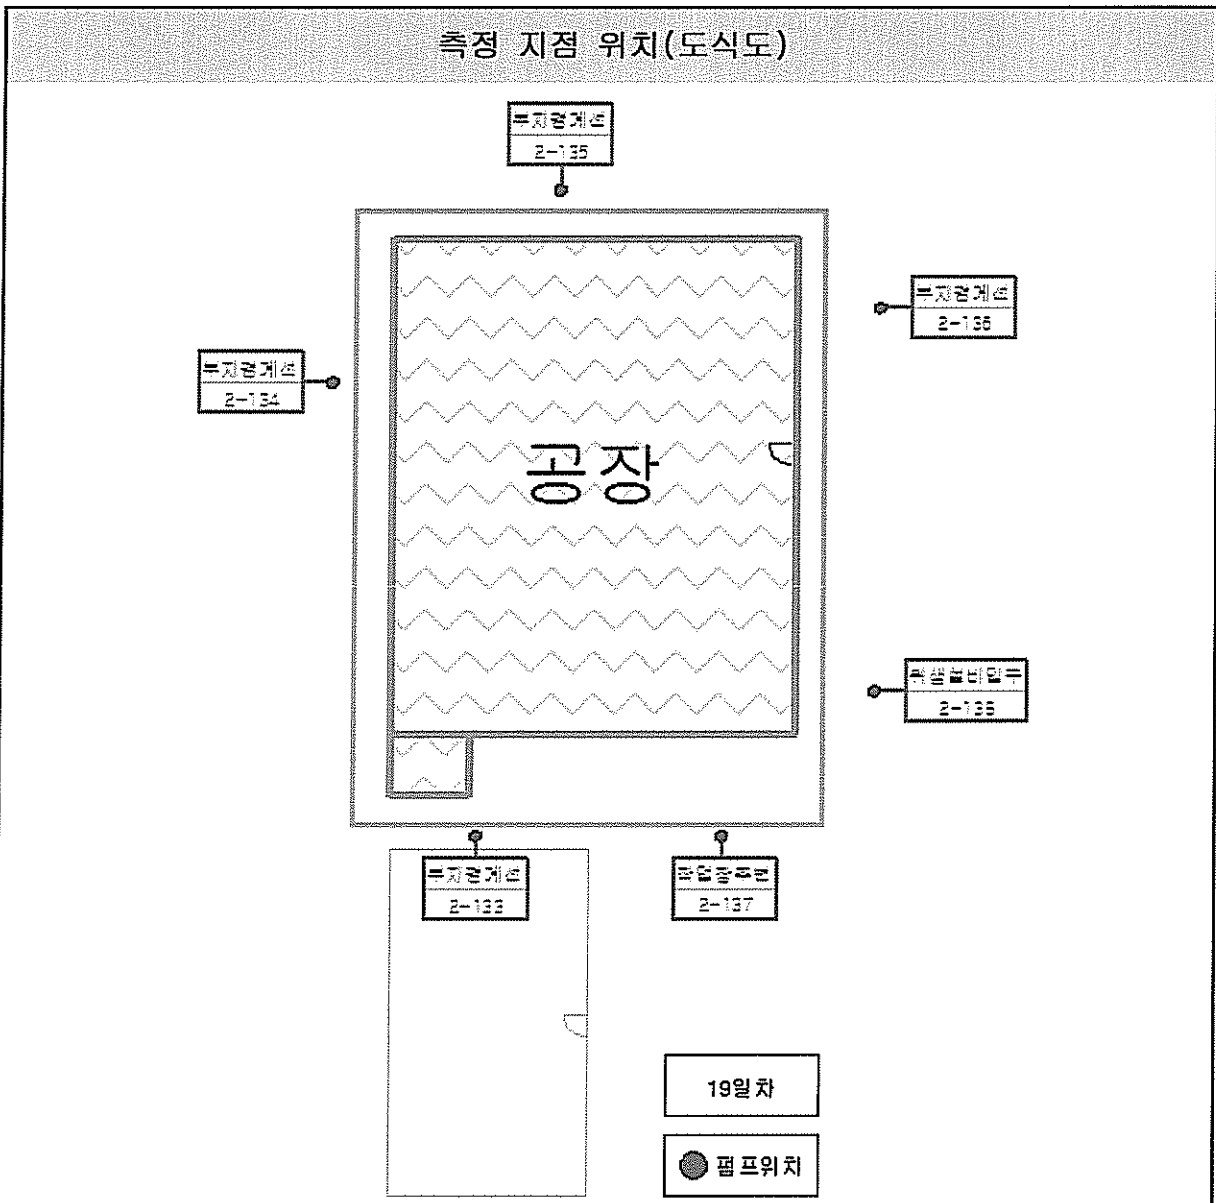
측정결과		시료번호	측정지점	측정결과 (f/cc)	검출석면
측정일시	일시				
일자	01월 15일	2-133	부지경계선	0.001	노출기준미만
ℓ/min	10.0/240				
일자	01월 15일	2-134	부지경계선	0.002	노출기준미만
ℓ/min	10.0/240				
일자	01월 15일	2-135	부지경계선	0.001	노출기준미만
ℓ/min	10.0/240				
일자	01월 15일	2-136	부지경계선	0.002	노출기준미만
ℓ/min	10.0/240				
일자	01월 15일	2-137	작업장주변	0.002	노출기준미만
ℓ/min	10.0/120				
일자	01월 15일	2-138	위생설비입구	0.001	노출기준미만
ℓ/min	10.0/40
