<별첨1>

◆ 별첨2 - 비산측정지도 [오류동 570-2 건물 슬레이트 석면해체 제거공사]

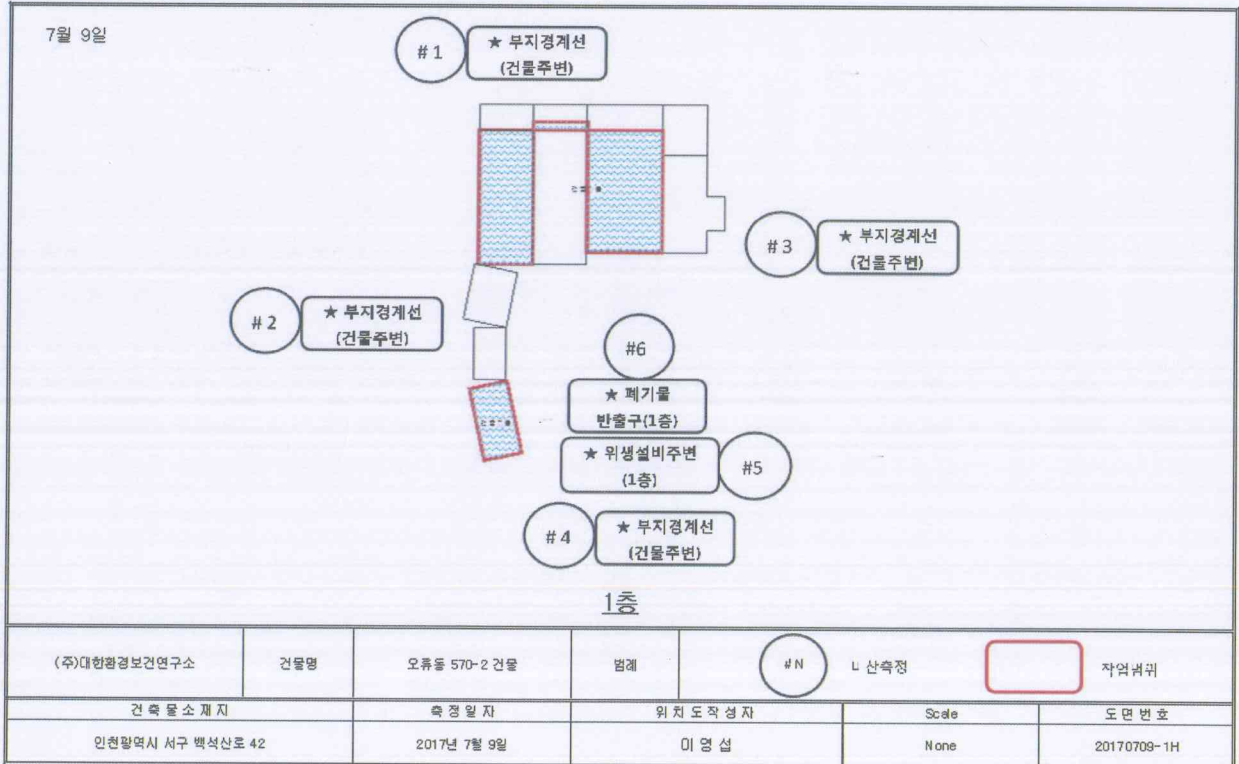
시료번호	측정지점	측정결과(개/cm ³)	검출석면	결과 (초과여부)
#1	부지경계선(건물주변)	0.001	백석면	적합(미만)
#2	부지경계선(건물주변)	0.001	백석면	적합(미만)
#3	부지경계선(건물주변)	0.001	백석면	적합(미만)
#4	부지경계선(건물주변)	0.001	백석면	적합(미만)
#5	위생설비주변(1층)	0.001	백석면	적합(미만)
#6	폐기물반출구(1층)	0.001	백석면	적합(미만)

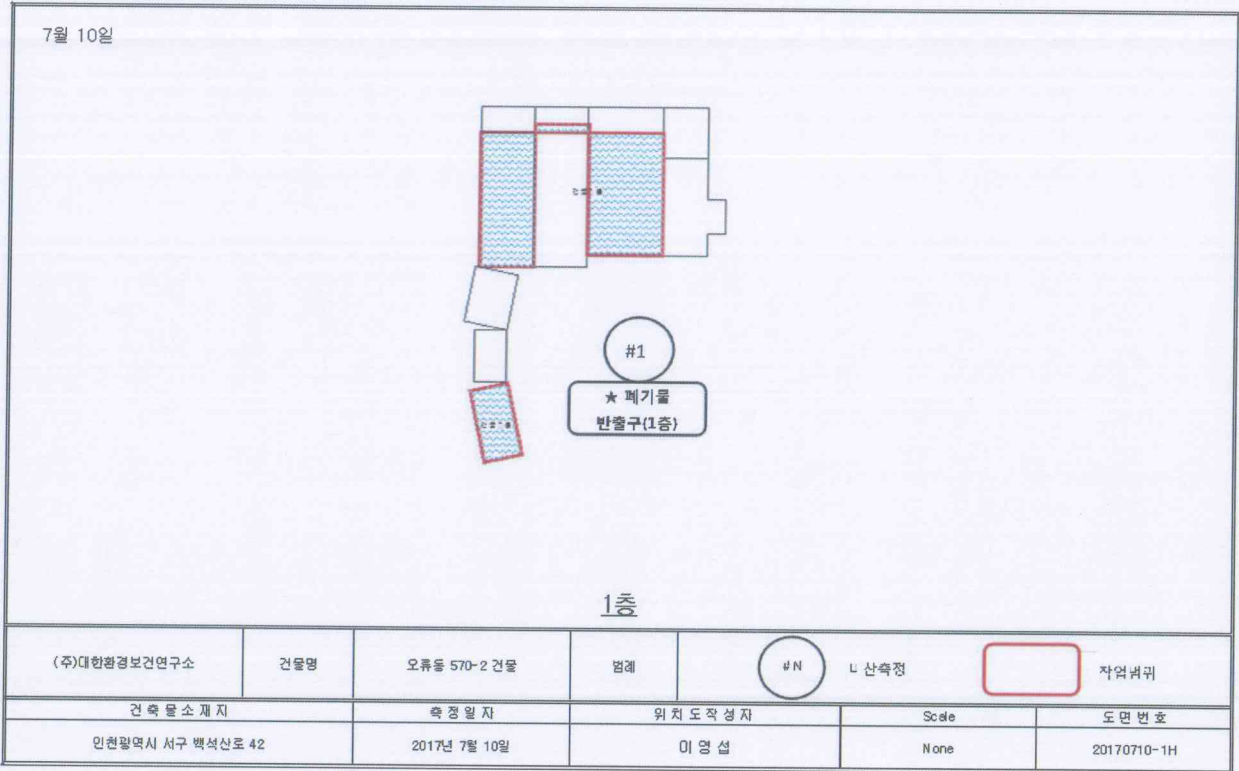
◆ 별첨2 - 비산측정지도 [오류동 570-2 건물 슬레이트 석면해체 제거공사]

시료번호	측정지점	측정결과(개/cm ²)	검출석면	결과 (초과여부)
#1	폐기물반출구(1층)	0.001	백석면	적합(미만)
