석면비산측정 결과보고서

< 인천염단지구 택지개발사업 지장물철거공사 중 석면해체공사 >

**인천검단지구
택지개발사업
지장물철거공사 중
석면해체공사**

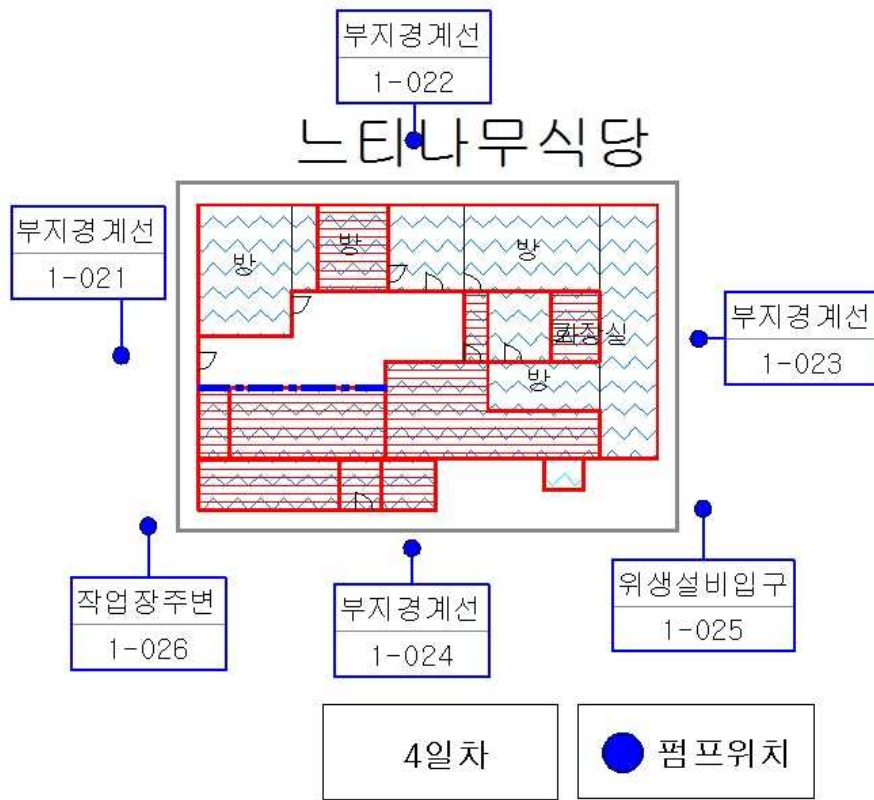
측정 지점 위치(도식도)

측정결과 측정일시		시료번호	측정지점	측정결과 (f/cc)	검출석면	
일자	11월 06일	1-021	부지경계선	0.001	노출기준미만

ℓ /min	10.0/240					
일자	11월 06일	1-022	부지경계선	0.001	노출기준미만

ℓ /min	10.0/240					
일시	11월 06일	1-023	부지경계선	0.002	노출기준미만

ℓ /min	10.0/240					
일자	11월 06일	1-024	부지경계선	0.001	노출기준미만

ℓ /min	10.0/240					
일자	11월 06일	1-025	위생설비입구	0.001	노출기준미만

ℓ /min	10.0/40					
일자	11월 06일	1-026	작업장주변	0.001	노출기준미만

ℓ /min	10.0/120					
비고	※ 작업장주변(실내) 은 사용자가 없으므로 채취하지 않았습니다. ※ 폐기물 은 당일 반출하지 않아 채취하지 않았습니다.
