석면비산측정 결과보고서

< 인천검단지구 택지개발사업 지장물 철거공사 >

위 치 : 인천광역시 서구 당하동 456-4

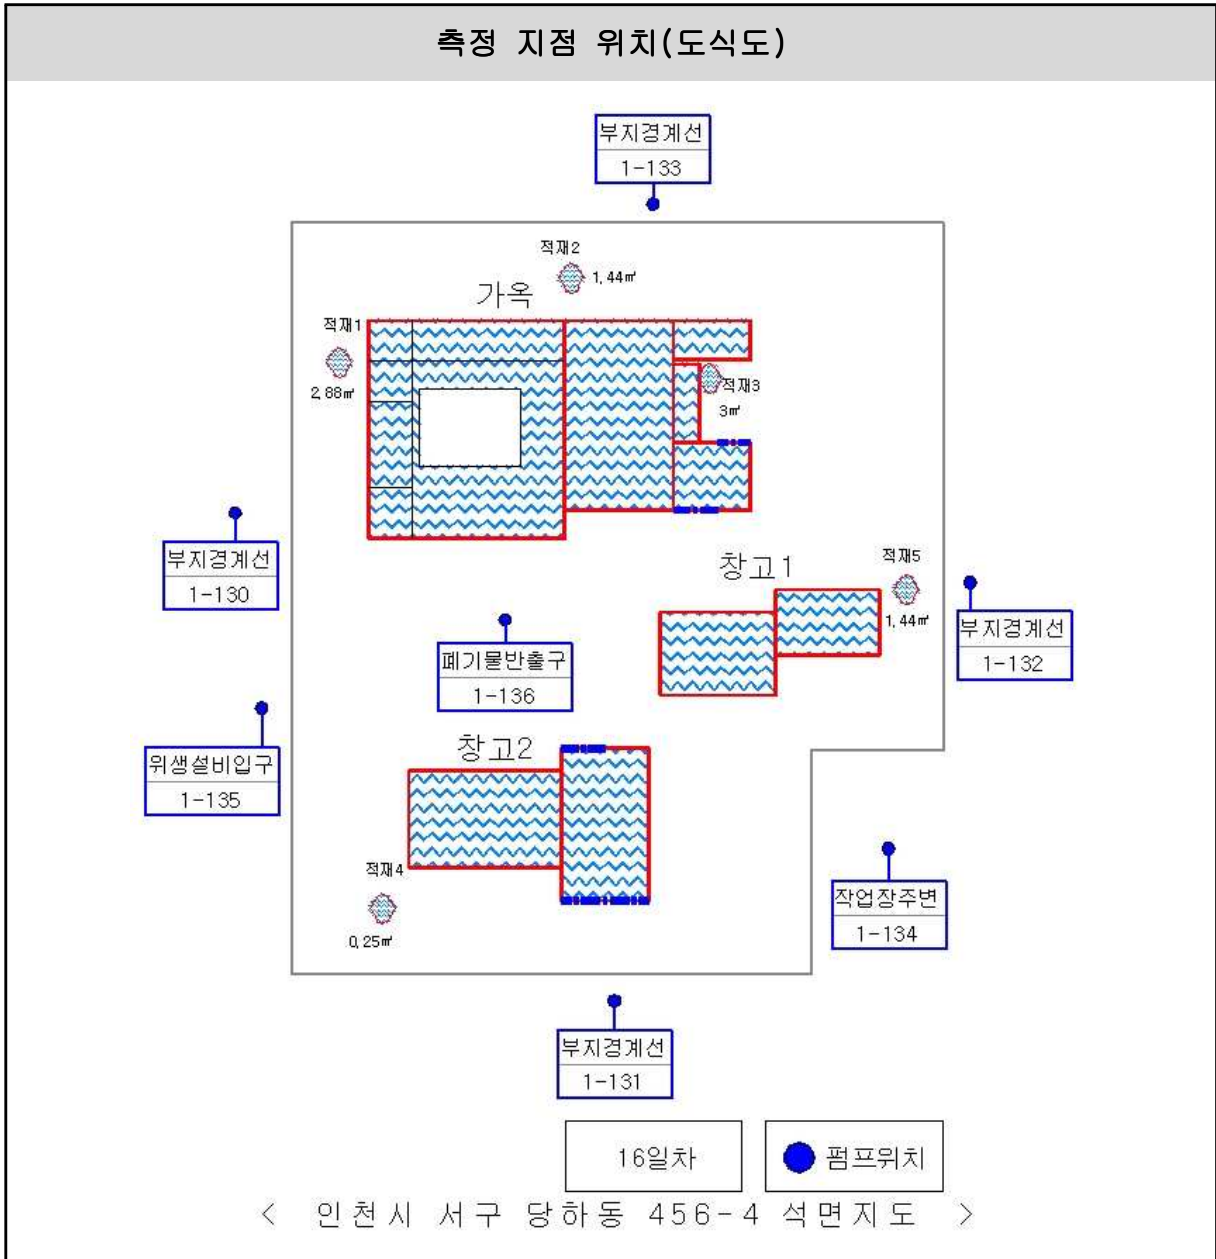
측정결과		시료번호	측정지점	측정결과 (f/cc)	검출석면	
측정일시	일자					
일자	05월 08일	1-130	부지경계선	0.002	노출기준미만

비고	※ 작업장주변(실내) 은 사용자가 없으므로 채취하지 않았습니다.
----	--

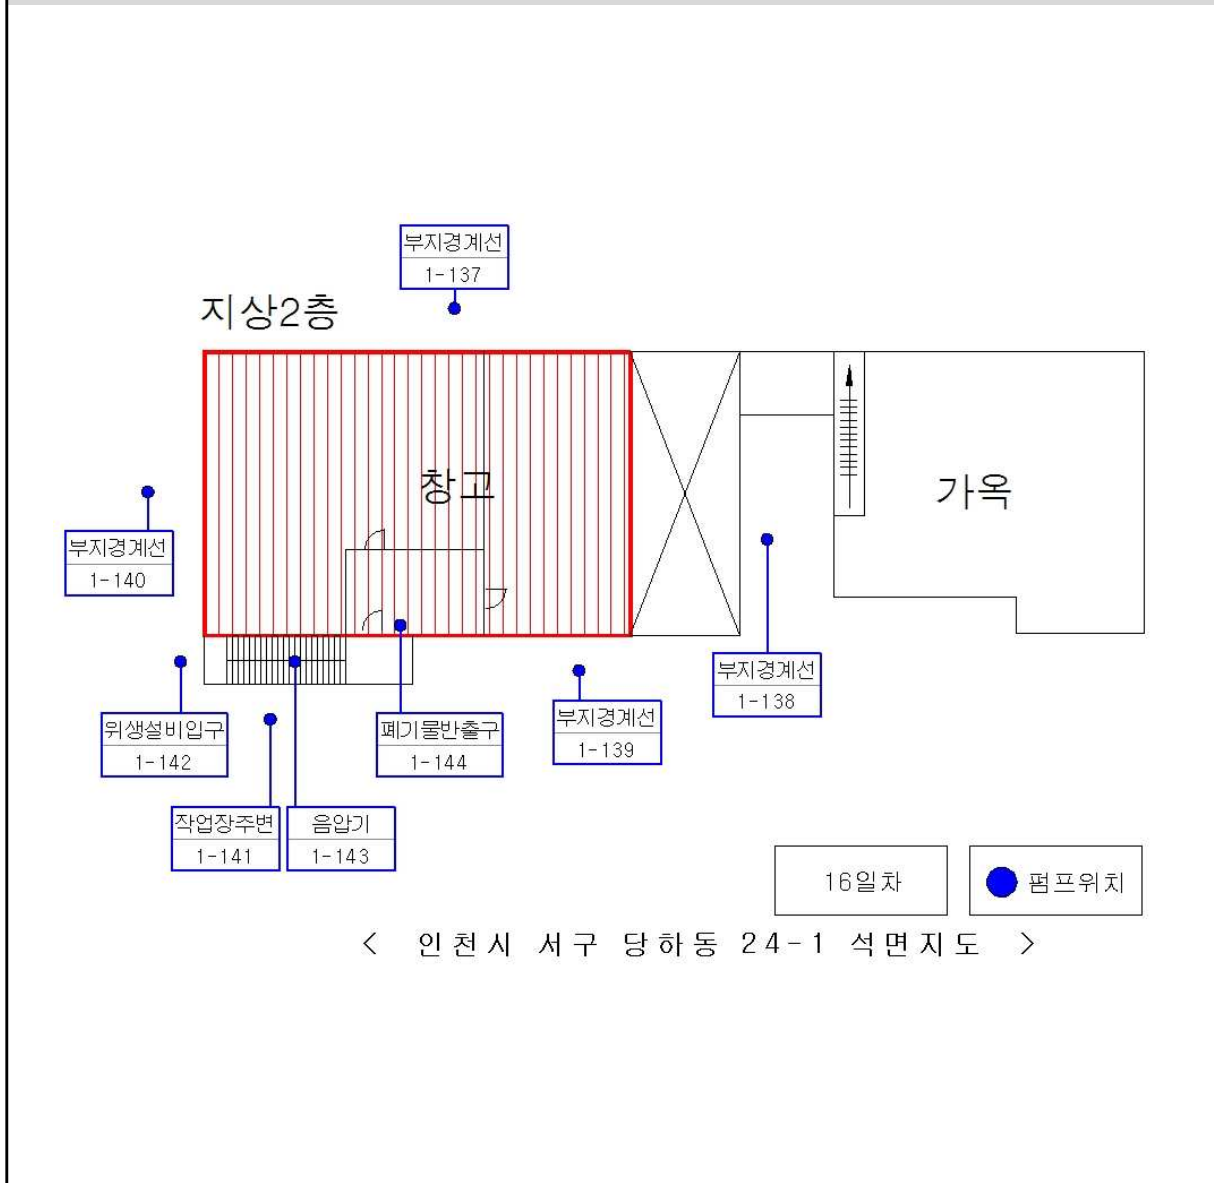
측정 지점 위치(도식도)

측정결과 측정일시		시료번호	측정지점	측정결과 (f/cc)	검출석면	
일자	05월 08일	1-137	부지경계선	0.001	노출기준미만

비고	※ 작업장주변(실내) 은 사용자가 없으므로 채취하지 않았습니다.
----	--
