# 석면농도측정 결과보고

측정의뢰자 (석면해체·제거업자)	현장명(공사명·작업명) : 서울금속 철거공사	
	현장 소재지 : 인천광역시 서구 드림로 483-2	
	석면해체·제거작업 신고번호 : 인천북부-20160144	업자명(상호) : 주식회사한강이애플
	전화번호 : 031-986-3838	대표자 : 최 병 석

- 본 사업장은 " 인천광역시 서구 드림로 483-2"에 소재하고 있으며 총 2,908.7㎡ 석면자재 해체제거작업에 해당하며 [ 석면안전관리법 제28조(사업장 주변의 석면배출허용기준 준수 등) ] 근거에 의하여 실시되었다. 금회 작업은 C동공장 및 유류창고 이다.

## 비산 석면 분석 결과서

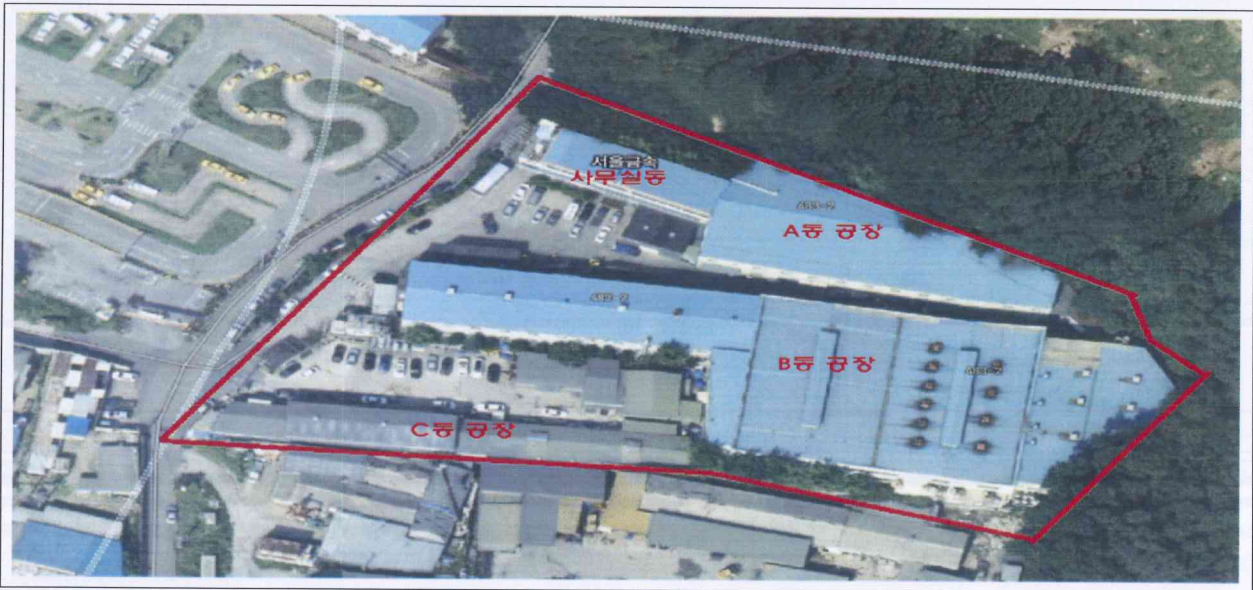
## 5. 현장위치도

- 본 사업장은 “ 인천광역시 서구 드림로 483-2”에 소재하고 있으며 총 2,908.7㎡ 석면자재 해체제거작업에 해당하며 [ 석면안전관리법 제28조(사업장 주변의 석면배출허용기준 준수 등) ] 근거에 의하여 실시되었다. 금회 작업은 사무실동2층(잔여부분), C동공장 지붕슬레이트 이다.
