측정결과

◆ 별첨1 – 비산측정지도[세화사료공장 석면 해체.제거공사]

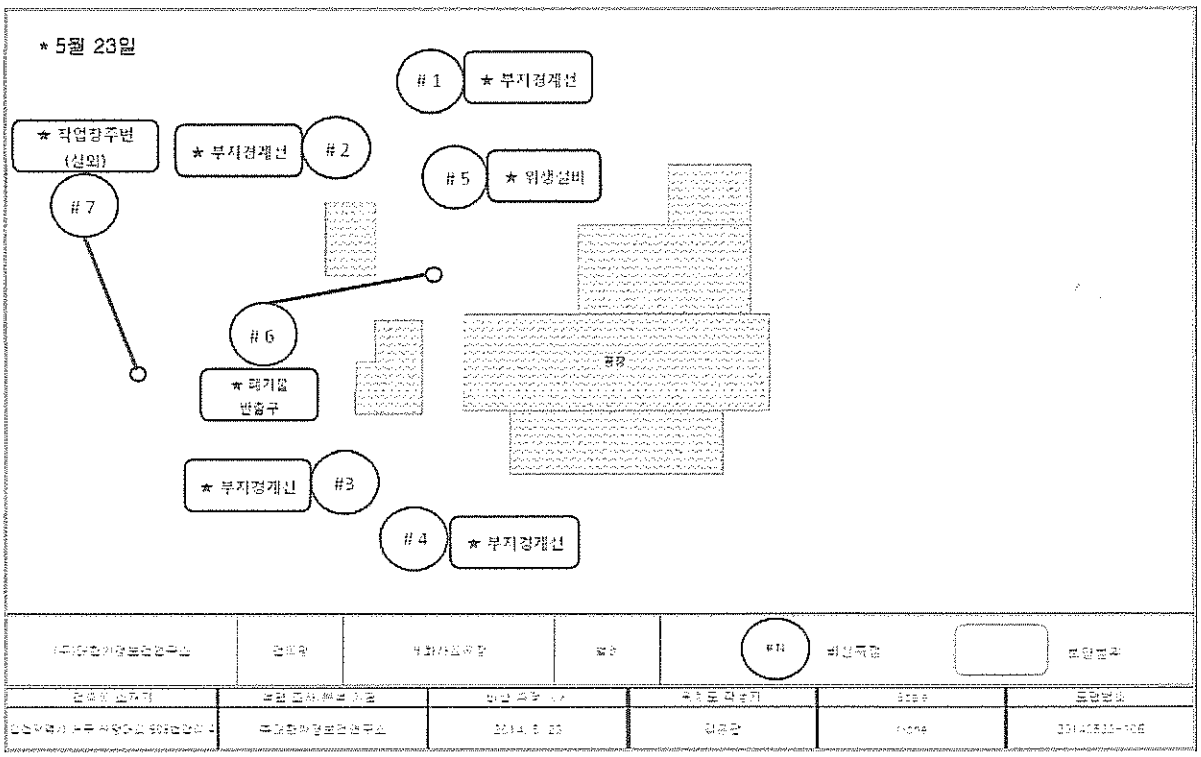
시료번호	측정지점	측정농도(f/cc)	검출석면	결과 (초과여부)
#1	부지경계선(공장주변)	0.004	백석면	적합(미만)
#2		0.005	백석면	적합(미만)
#3		0.004	백석면	적합(미만)
#4		0.004	백석면	적합(미만)
#5	위생설비 입구(공장앞)	0.004	백석면	적합(미만)
#6	폐기물 반출구(공장앞)	0.004	백석면	적합(미만)
#7	작업장 주변실외(공장앞)	0.005	백석면	적합(미만)
