측정결과

날짜 7/5

◆ 별첨1 - 비산측량지도 [가좌동 577-1 석면해체 제거공사]

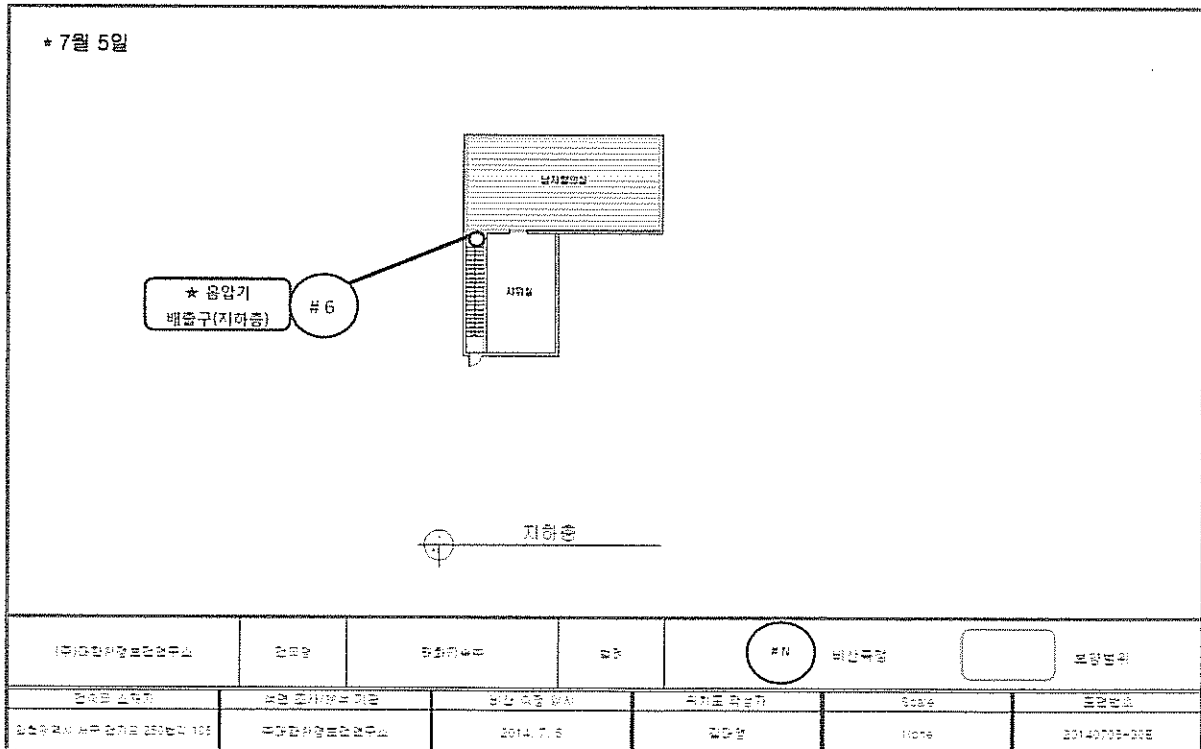
시료번호	측정지점	측정농도(f/cc)	검출석면	결과 (초과여부)
#1	부지경계선(건물주변)	0.004	백석면	적합(미만)
#2		0.004	백석면	적합(미만)
#3		0.004	백석면	적합(미만)
#4		0.004	백석면	적합(미만)
#5	위생설비 입구(1층)	0.004	백석면	적합(미만)
#6	음압기배출구(지하층)	0.004	백석면	적합(미만)
#7	음압기배출구(1층)	0.004	백석면	적합(미만)
#8	음압기배출구(2층)	0.004	백석면	적합(미만)
#9	폐기물 반출구(1층)	0.004	백석면	적합(미만)
#10	작업장주변실외(건물주변)	0.005	백석면	적합(미만)
