<별첨1>

측정결과

◆ 별첨1 - 비상숙점지도[서구 가좌동 539-2]

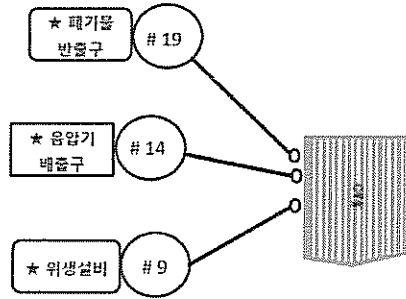
* 1월 22일

(주)대한환경토인연립구스	연립구	대한환경 토인	발주	#N 비산속경		표안면위
연립구 (소계)	표안면위/연립구	표안 속경 위치	측정된 방향	Scale	표안면위	
연립구역서 서구 가곡동 539-2	주)대한환경토인연립구스	2015. 1. 22	일주향	None	20150122-55
