[ 2015년 03월 12일 ]

[ 별지1-측정결과 및 측정지점위치 도식도 ]

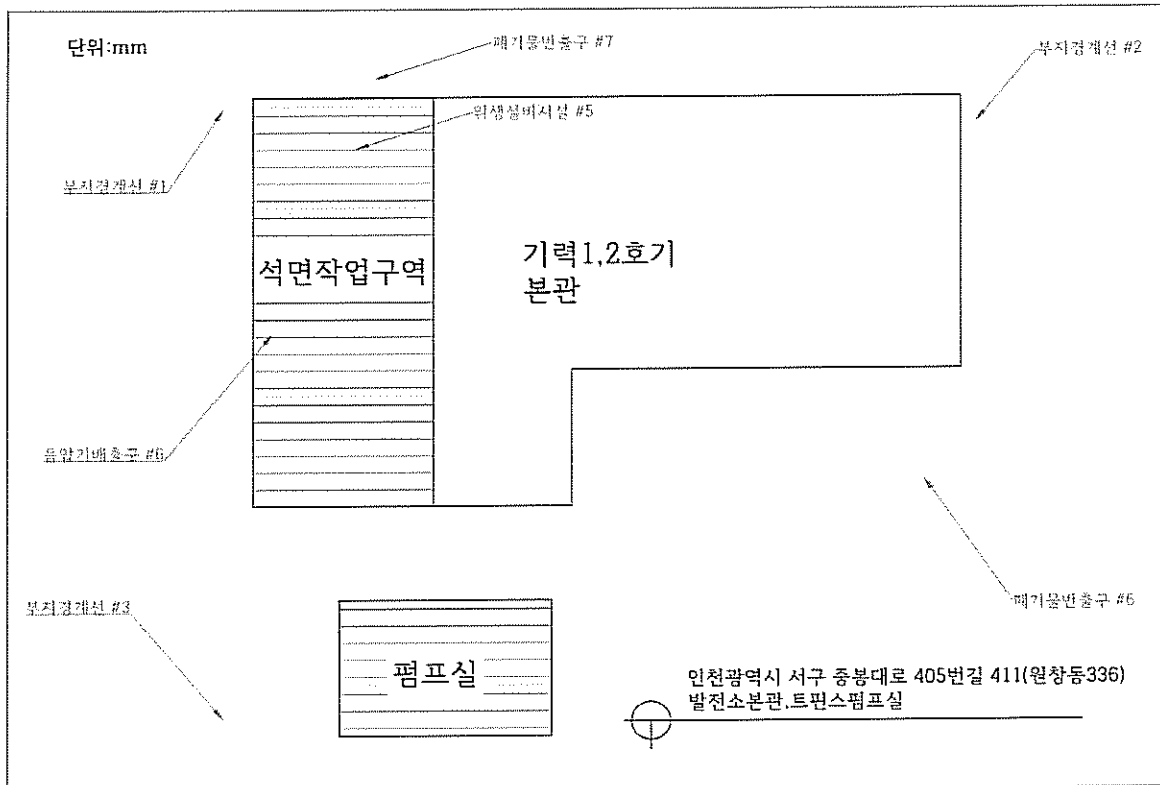
3. 측정 지점 위치 (도식도)

측정일	시료번호	측정지점	측정결과(f/cc)	검출석면	비고
	#1	부지경계선1	0.001	백석면	기준치미만
	#2	부지경계선2	0.001	백석면	기준치미만
	#3	부지경계선3	0.001	백석면	기준치미만
03/12	#4	부지경계선4	0.001	백석면	기준치미만
	#5	위생설비시설	0.002	백석면	기준치미만
	#6	음압기	0.002	백석면	기준치미만
	#7	폐기물반출구	0.002	백석면	기준치미만

- 작업장 주변 실외지점 : 해당사항 없음
- 작업장 주변 실내지점 : 해당사항 없음
- 12일 : 텍스 및 밤라이트 철거작업

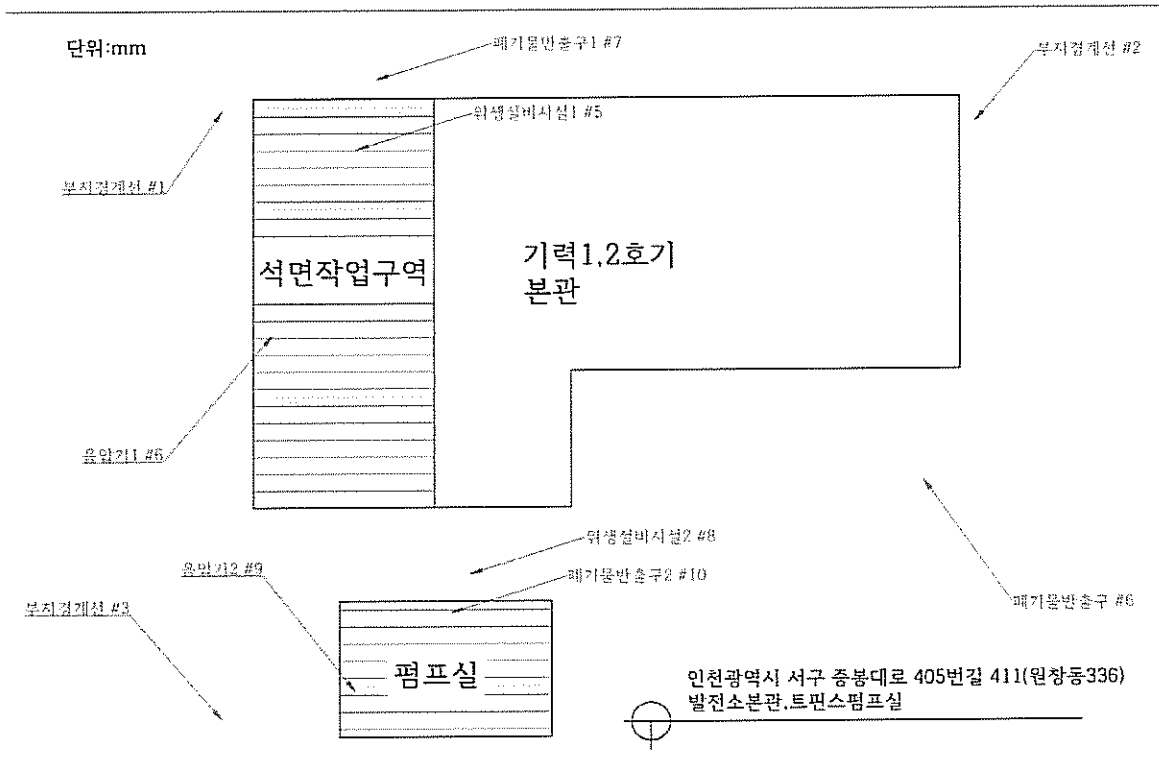
3. 측정 지점 위치 (도식도)

측정일	시료번호	측정지점	측정결과(f/cc)	검출석면	비고
03/13	#1	부지경계선1	0.001	백석면	기준치미만
	#2	부지경계선2	0.001	백석면	기준치미만
	#3	부지경계선3	0.001	백석면	기준치미만
	#4	부지경계선4	0.001	백석면	기준치미만
	#5	위생설비시설1	0.001	백석면	기준치미만
	#6	음압기1	0.001	백석면	기준치미만
	#7	폐기물반출구1	0.002	백석면	기준치미만
	#8	위생설비시설2	0.002	백석면	기준치미만
	#9	음압기2	0.002	백석면	기준치미만
	#10	폐기물반출구2	0.001	백석면	기준치미만

- 작업장 주변 실외지점 : 해당사항 없음
- 작업장 주변 실내지점 : 해당사항 없음
- 13일 : 밤라이트 철거작업 및 석면포개스킷 철거작업
