측정결과

◆ 별첨2 - 비산측정지도 [검단출장소 청사 리모델링공사 석면폐기물 처리구역]

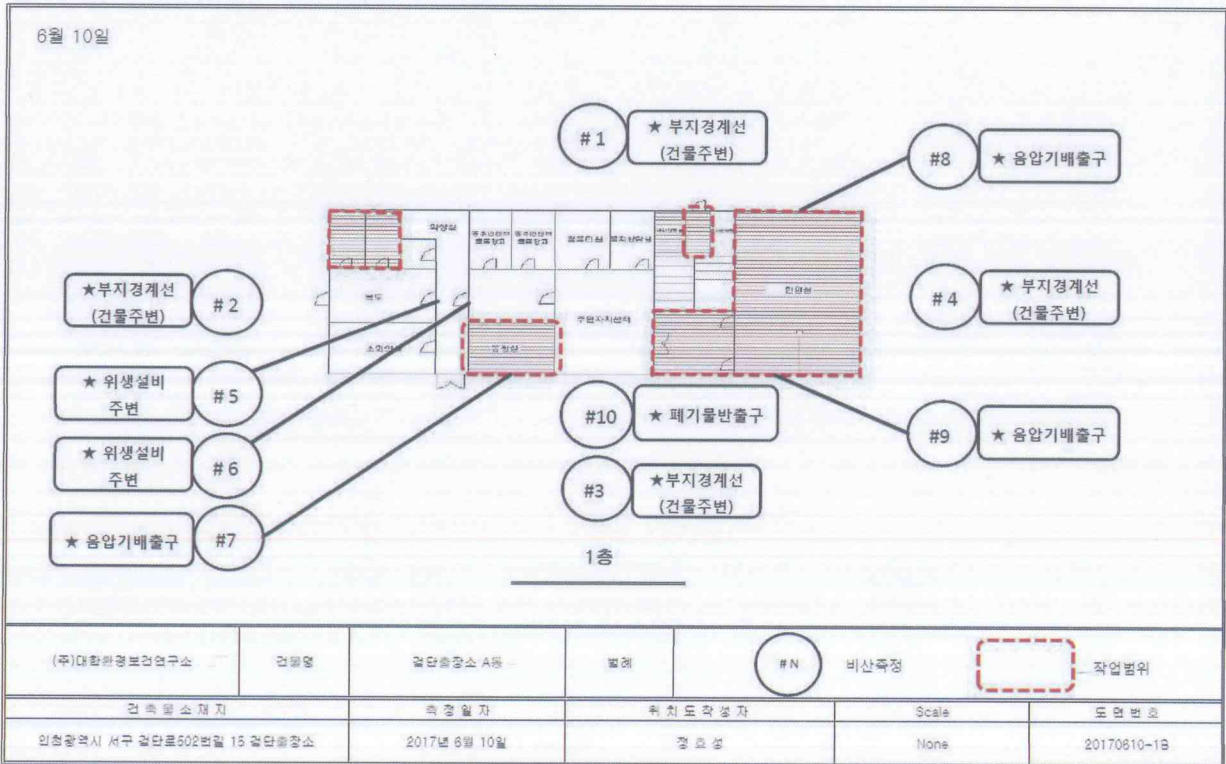
시료번호	측정지점	측정농도(개/cm ³)	검출석면	결과 (초과여부)
#1	부지경계선(건물주변)	0.001	백석면	적합(미만)
#2	부지경계선(건물주변)	0.001	백석면	적합(미만)
#3	부지경계선(건물주변)	0.001	백석면	적합(미만)
#4	부지경계선(건물주변)	0.001	백석면	적합(미만)
#5	위생설비주변(1층)	0.001	백석면	적합(미만)
#6	위생설비주변(1층)	0.001	백석면	적합(미만)
#7	음압기배출구(1층)	0.002	백석면	적합(미만)
#8	음압기배출구(1층)	0.002	백석면	적합(미만)
#9	음압기배출구(1층)	0.002	백석면	적합(미만)
#10	폐기물반출구(1층)	0.001	백석면	적합(미만)
