*별첨 1-1.

취대한환경기술연구소 KOREA ENVIRONMENT TECHNICA. LAB	연구명	경단신도시 2단계(11공구) 석면해체· 제거작업관리 및 석면비산정도측정용역	건축물 소재지	인천광역시 서구 불로동 247-39외 2	축적	No Scale
	석면측정기관 취 대한환경기술연구소	측정일자 2016. 03. 22.	석면분석기관 취 대한환경기술연구소	지도 작성자 조세현	연락처 T. 070-4204-1050 F. 031-294-1050	시료 농도측정 지점을 표시함

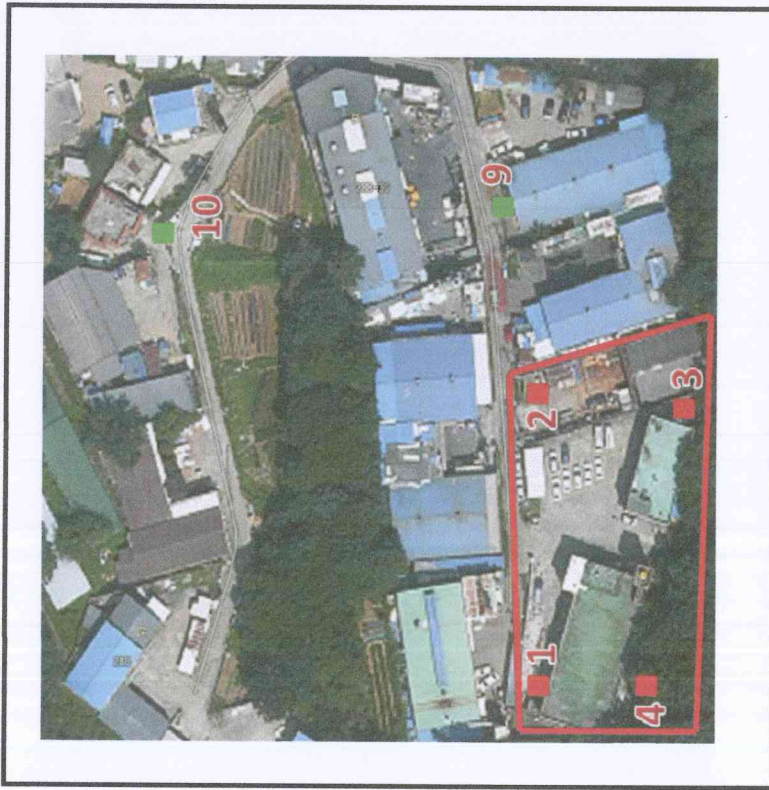
측정일시	2016.03.22.				
시료번호	측정 지점	측정 결과(f/cc)	결과(초과여부)	비고	
1	부지경계선1	0.001	적합(미만)		
2	부지경계선2	0.001	적합(미만)		
3	부지경계선3	0.000	적합(미만)		
4	부지경계선4	0.000	적합(미만)		
측정결과	5	위생설비1	0.001	적합(미만)	1층
	6	위생설비2	0.001	적합(미만)	2층
	7	음압기배출구1	0.001	적합(미만)	1층
	8	음압기배출구2	0.001	적합(미만)	2층
	9	거주자 주거지역1	0.001	적합(미만)	
	10	거주자 주거지역2	0.000	적합(미만)	
	11	폐기물 반출구1	0.002	적합(미만)	
	12	폐기물 반출구2	0.000	적합(미만)

■ 1~4 부지경계선 ■ 9~10 거주자주거지역

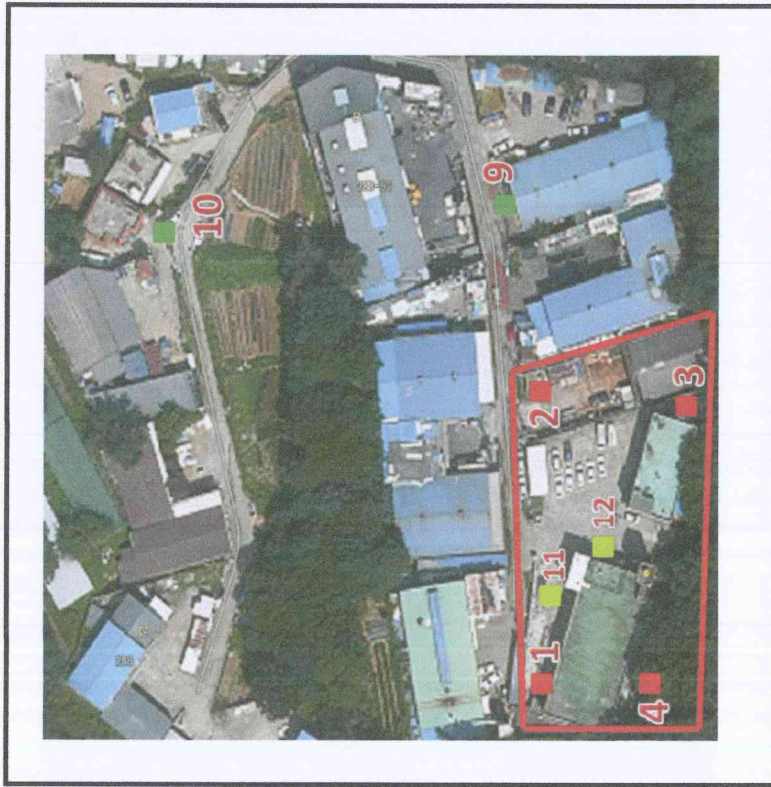
측정일시	2016.03.23.				
	시료번호	측정 지점	측정 결과(f/cc)	결과(초과여부)	비고
측정결과	1	부지경계선1	0.000	적합(미만)	
	2	부지경계선2	0.000	적합(미만)	
	3	부지경계선3	0.001	적합(미만)	
	4	부지경계선4	0.000	적합(미만)	
	5	위생설비1	0.001	적합(미만)	
	6	위생설비2	0.001	적합(미만)	
	7	위생설비3	0.000	적합(미만)	
	8	음압기배출구1	0.001	적합(미만)	
	9	음압기배출구2	0.001	적합(미만)	
	10	거주자 주거지역1	0.001	적합(미만)	
	11	거주자 주거지역2	0.001	적합(미만)	
	12	폐기물 보관소1	0.001	적합(미만)	
	13	폐기물 보관소2	0.000	적합(미만)	
	14	작업장 주변	0.001	적합(미만)	
	15	폐기물 반출구	0.000	적합(미만)

■ 1~4 부지경계선 ■ 9~10 거주자주거지역 ■ 11~12 폐기물보관소

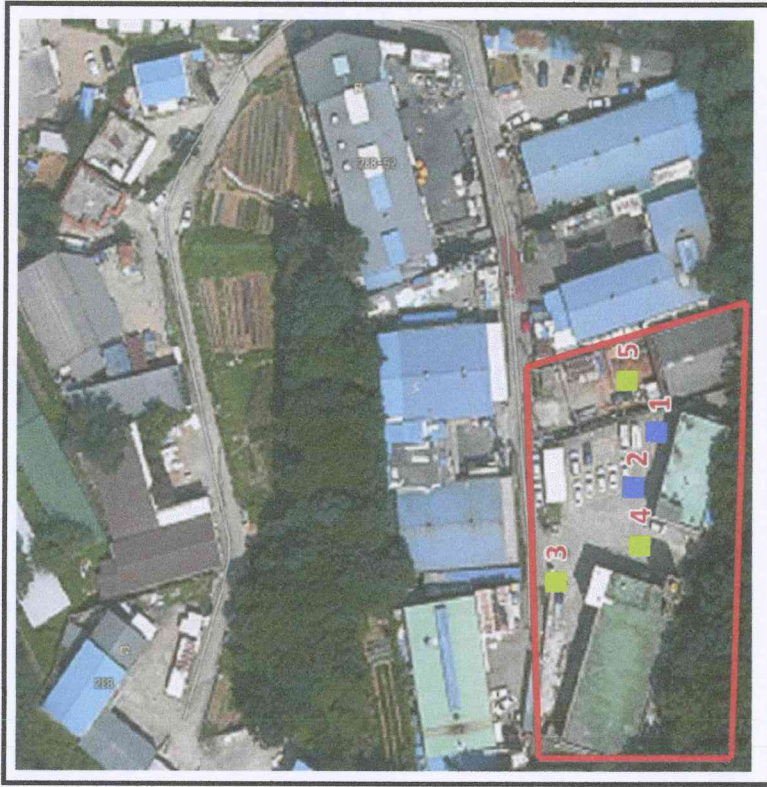
측정일시	2016.03.24.				
측정결과	시료번호	측정 지점	측정 결과(f/cc)	결과(초과여부)	비고
	1	폐기물 반출구1	0.001	적합(미만)	
	2	폐기물 반출구2	0.001	적합(미만)	
	3	폐기물 보관소1	0.001	적합(미만)	
	4	폐기물 보관소2	0.001	적합(미만)	
	5	폐기물 보관소3	0.001	적합(미만)	
	6	폐기물 보관소4	0.001	적합(미만)

■ 1~2 폐기물반출구

■ 3~6 폐기물보관소
